# BAROCKBERICHTE

## Restaurierungsbericht zu Rottmayrs Kuppelfresko

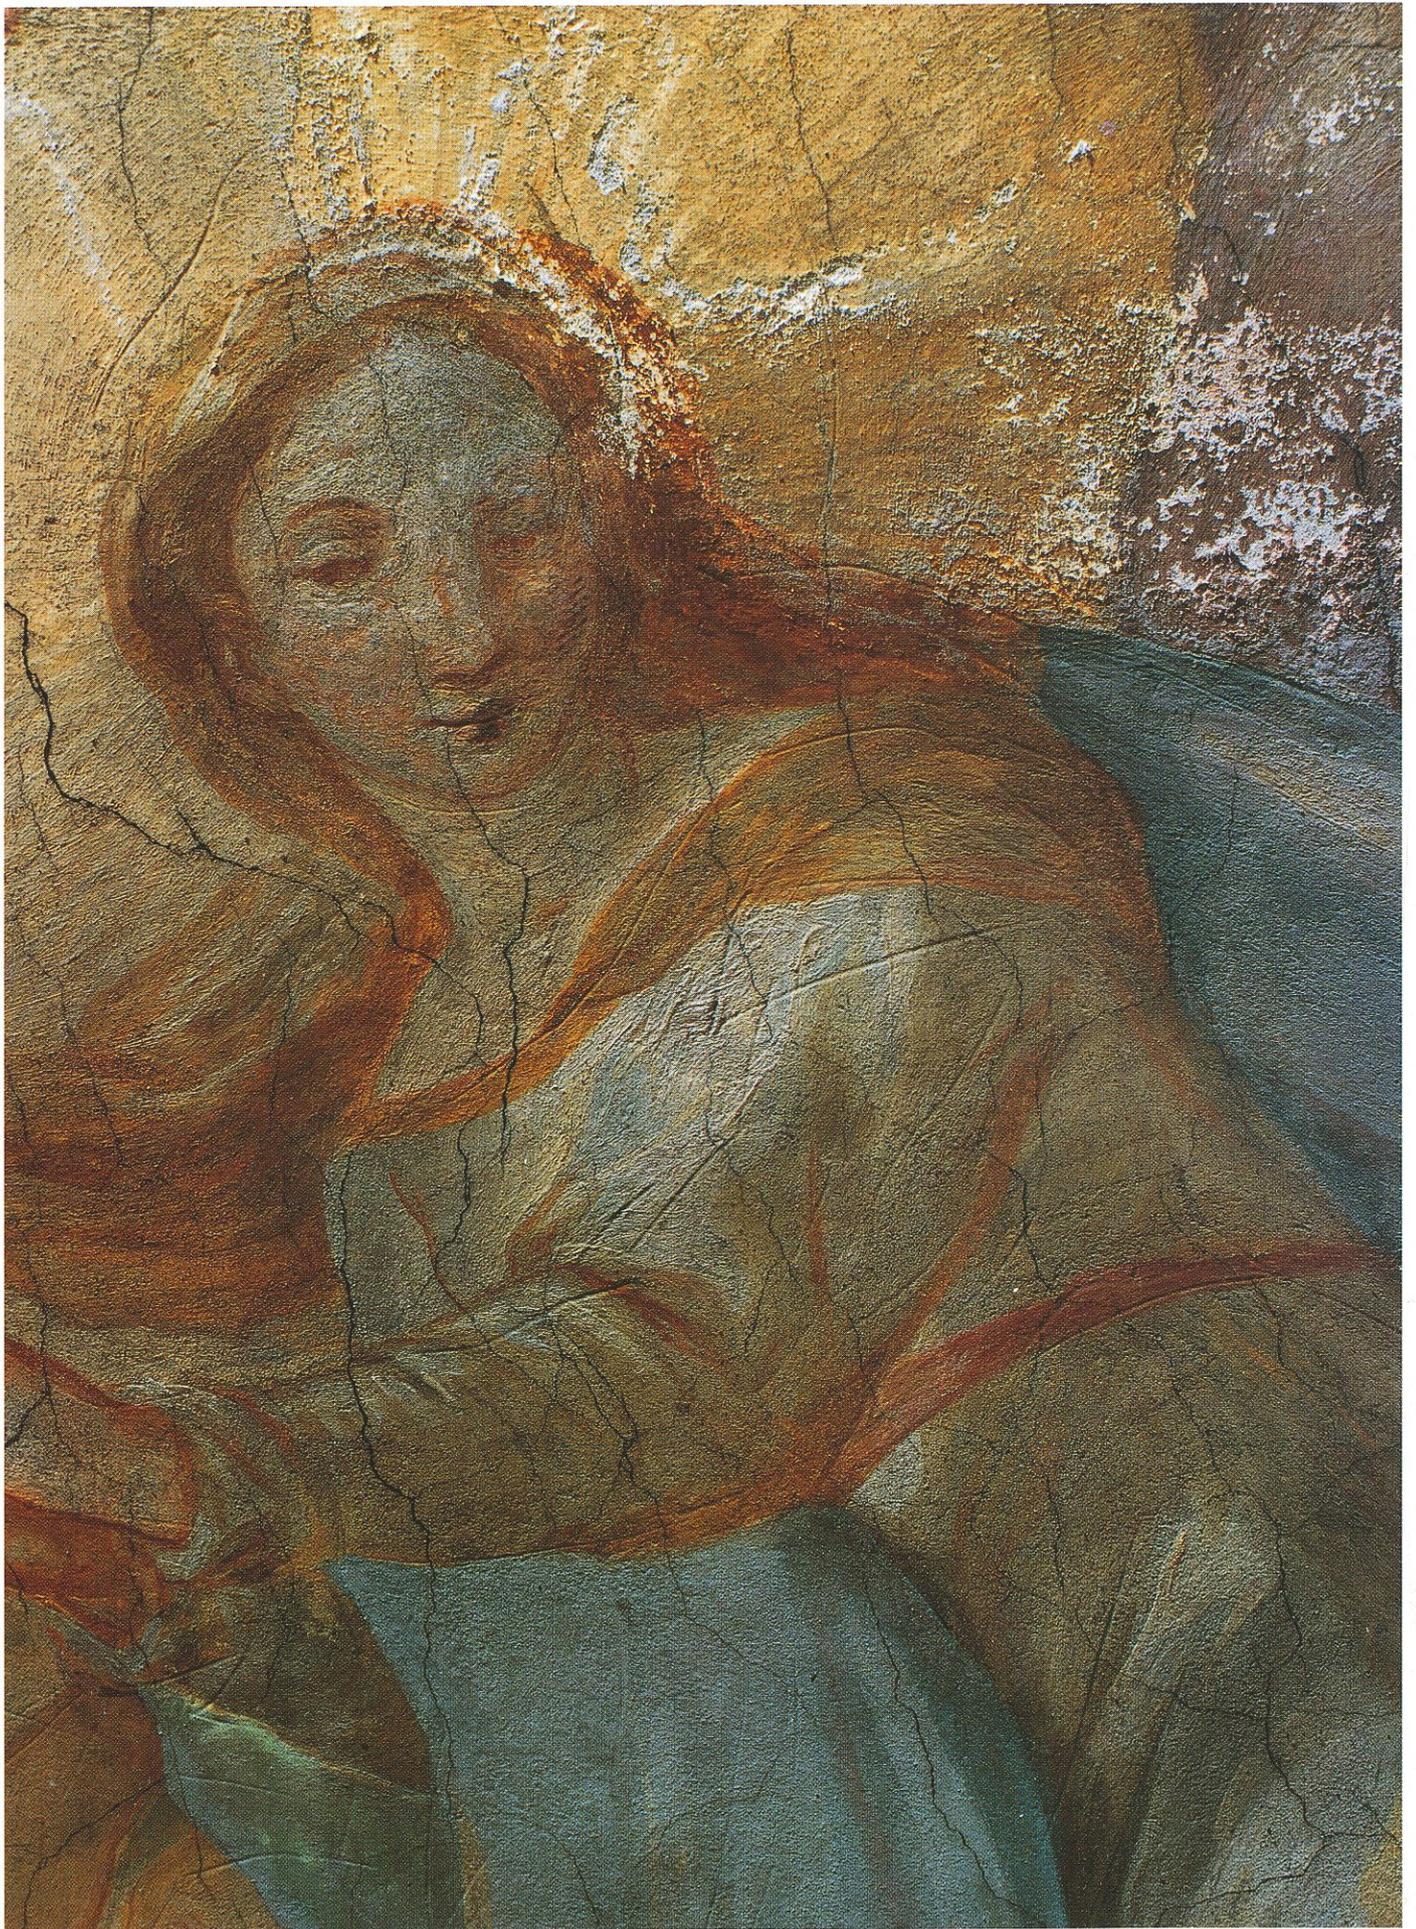
Der Zustand des Kuppelfreskos war kritisch. Neben der starken Verschmutzung waren für die schlechte Ablesbarkeit der Malerei in erster Linie die durch bis zur Erblindung weiter Bereiche fortgeschrittenen Salzausblühungen schuld. Durch starke Feuchtigkeitsschwankungen (Durchnässen durch undichtes Dach mit anschlie-

ßender Abtrocknung) wurde die zerstörende Wirkung forciert. Dies führte neben dem oben erwähnten Phänomen zu tiefgreifenden Zerstörungen und somit zu Verlusten der Malschicht und des Putzes.

*Abb. 13 auf Seite 38: Dreifaltigkeitskirche, Kuppelfresko, Detail des Adam während der Reinigungsarbeiten.*

Es wurde von oben beginnend trocken und naß gereinigt (Wasser, destilliertes Wasser, Ammoniak-Zusatz). Während des gesamten Reinigungsprozesses wurden alle Salzausblühungen und Verkrustungen durch sehr häufiges Waschen und mit Kompressen entfernt.
