Sepp Aufschnaiter

Die Beschläge und deren Besonderheiten

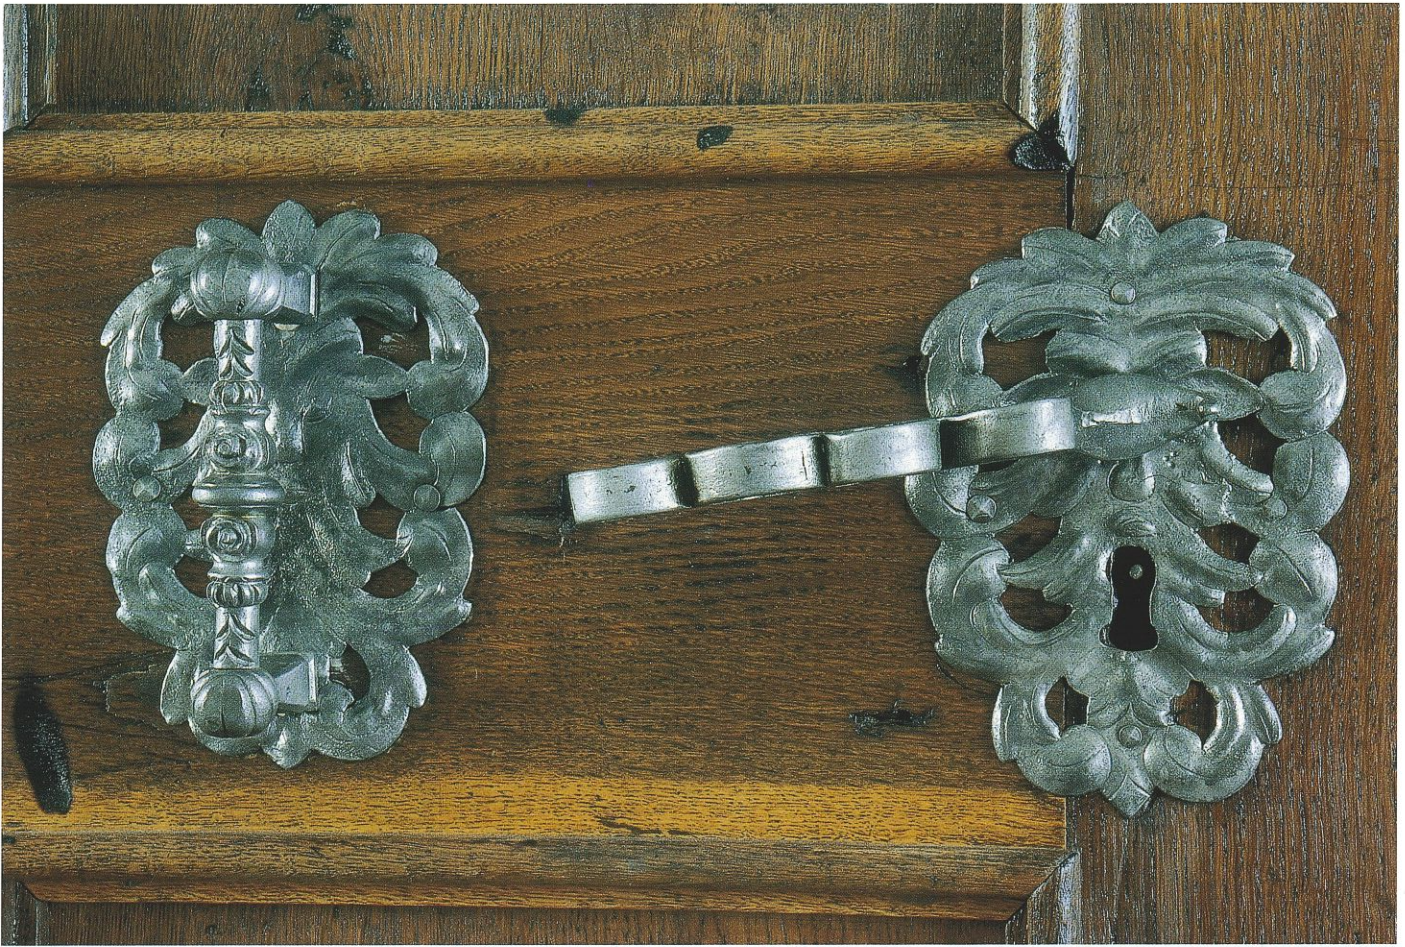
Abb. 95: Türgriff und Schlüsselblech an einer der Kirchentüren nach Restaurierung.

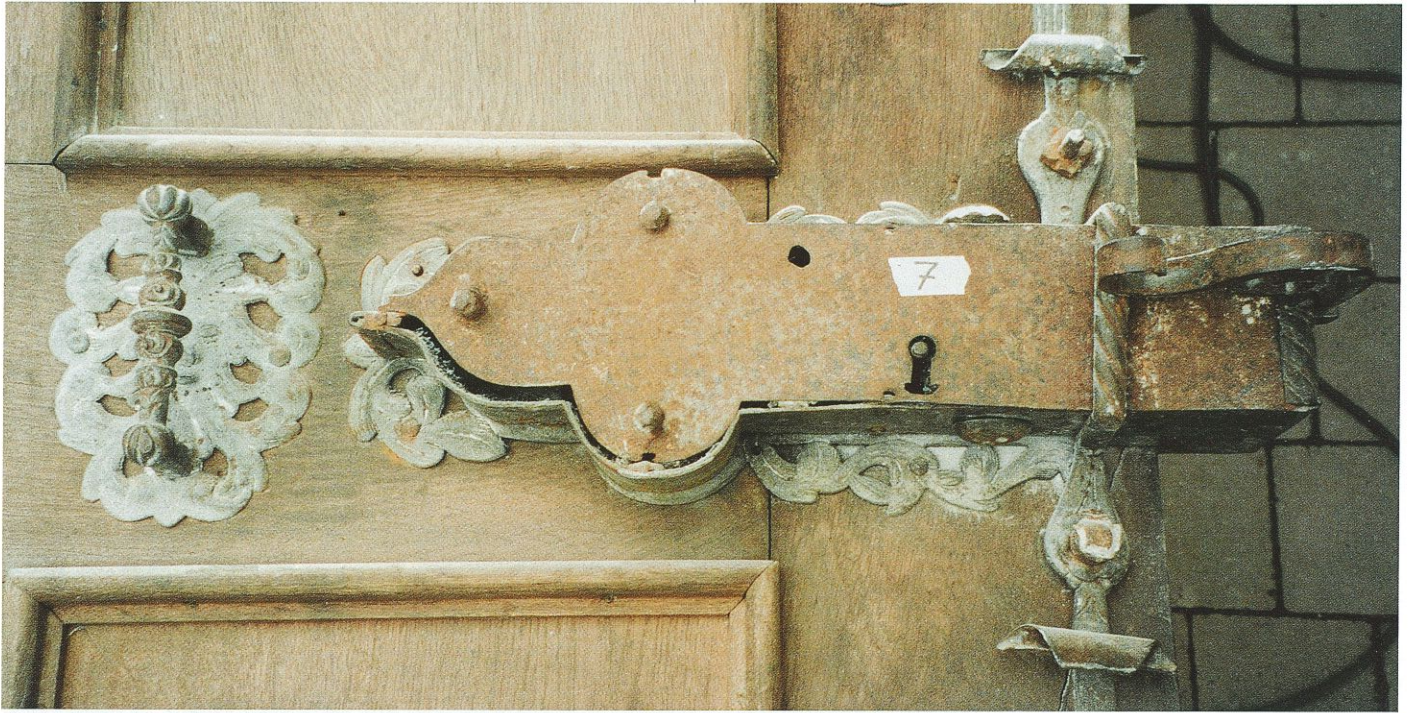
Der wahre Zustand, vorwiegend der stark in Mitleidenschaft gezogenen Schlösser offenbarte sich erst bei der Demontage von den Eichentüren. Beim Öffnen der Schloßkästen zeigten sich diverse, meist unfachmännische Manipulationen, welche die ursprüngliche Funktion, das Versperren und Öffnen der Türen außer Kraft setzten. Die Riegel waren durch Schweißungen, Entfernung der Federn, Keile usw. am Zuschnappen gehindert. Die Deckplatten teilweise brutal deformiert sowie durch ernsthafte Korrosionsschäden beeinträchtigt.

Abb. 96 (links oben): Maria Kirchentel, Wallfahrtskirche. Eines der Türschlösser (mit farbig überstrichenem Schloßkasten) vor der Restaurierung.

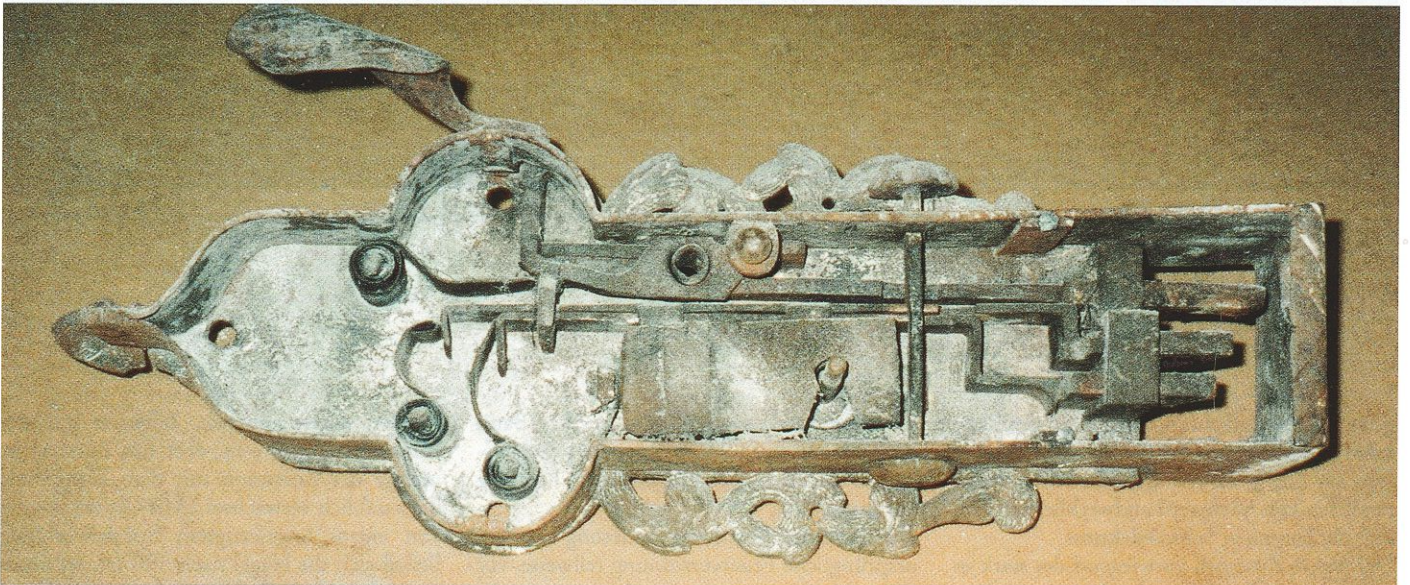
Abb. 97 (links): Maria Kirchentel, Wallfahrtskirche. Eines der Türschlösser während der Restaurierung nach Abnahme des Schloßkastendeckels.

der Verwendung fand, konnten die Barteinschnitte und Durchbrüche nur vereinzelt angepaßt und somit verwendet werden. Das funktionelle Innenleben wurde nach Möglichkeit rekonstruiert, wie z. B. fehlende Stege in der Kapelle wieder eingelötet usw. . . . Die Deckplatten wurden nicht mehr aufgenietet, sondern schraubbar befestigt, um bei allfälligen Reparaturen nicht mehr zerstörerisch eingreifen zu müssen. Ebenso wurden die Schlösser abschraubbar auf die Türen montiert und nicht mehr genagelt. Die Schlösser im Obergeschoß links und rechts des Altares weichen stilistisch von den unteren etwas ab. Die Deckplatten sind anders ausgeführt. Nicht gebläut, sondern graviertes und getriebenes Blattwerk. Der Erhaltungszustand war auch generell besser.

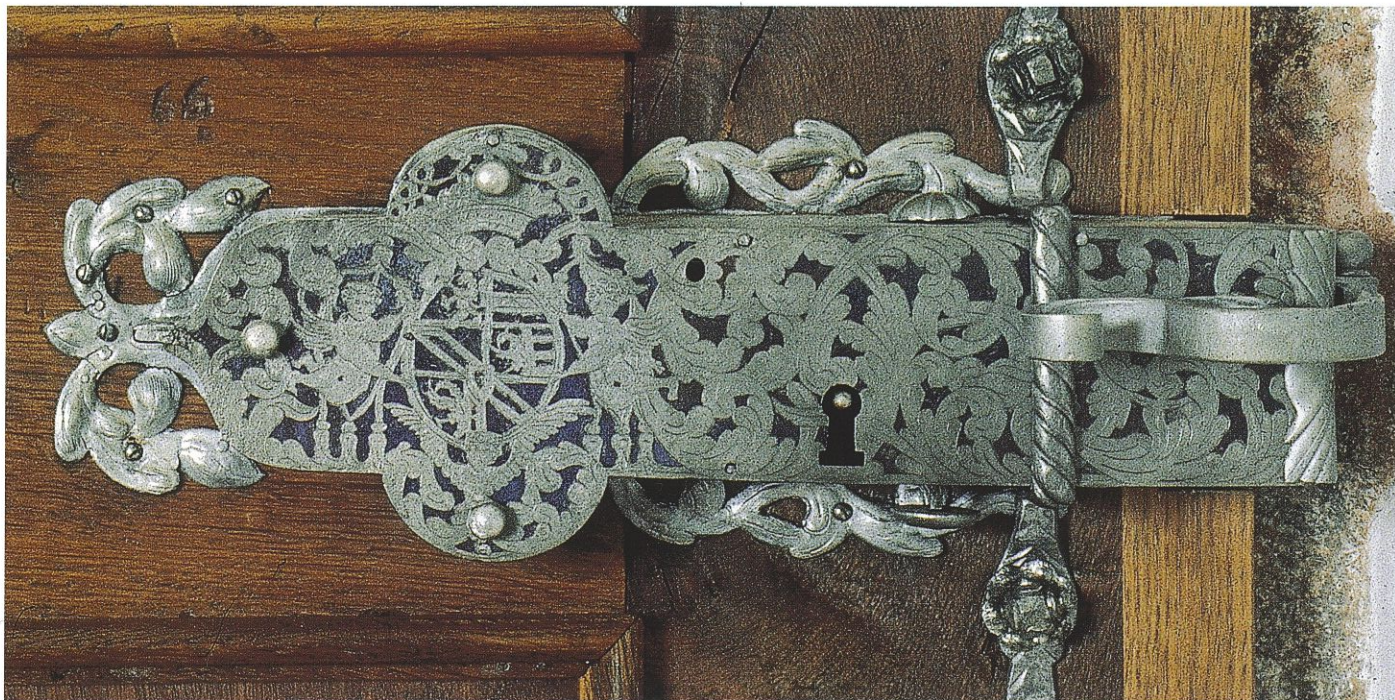
Abb. 98 (oben): Maria Kirchentel, Wallfahrtskirche. Das in Abbildung 96 gezeigte Türschloß nach Abnahme des Farbanstrichs und sorgfältiger Restaurierung (2001).

Gott sei Dank war es möglich, diesen Schmuck samt Bläuung weitgehend zu rekonstruieren. Eine Bläuung stellt eine sogenannte Anlaßfarbe dar, d. h. der blaue Kontrast zum blanken Eisen wird durch Wärmebehandlung erreicht und ist kein Anstrich. Dies ist eine schwierige Prozedur, besonders bei stark angerosteten, im Querschnitt unterschiedlichen und oftmals feuerschweißten Blechplatten (uneinheitliche Wärmeleitfähigkeit). Die Rostbeseitigung gelang ohne wesentlichen Substanzverlust des elementaren Eisens. Abgerissene Teile wurden bewußt schmucklos ergänzt.

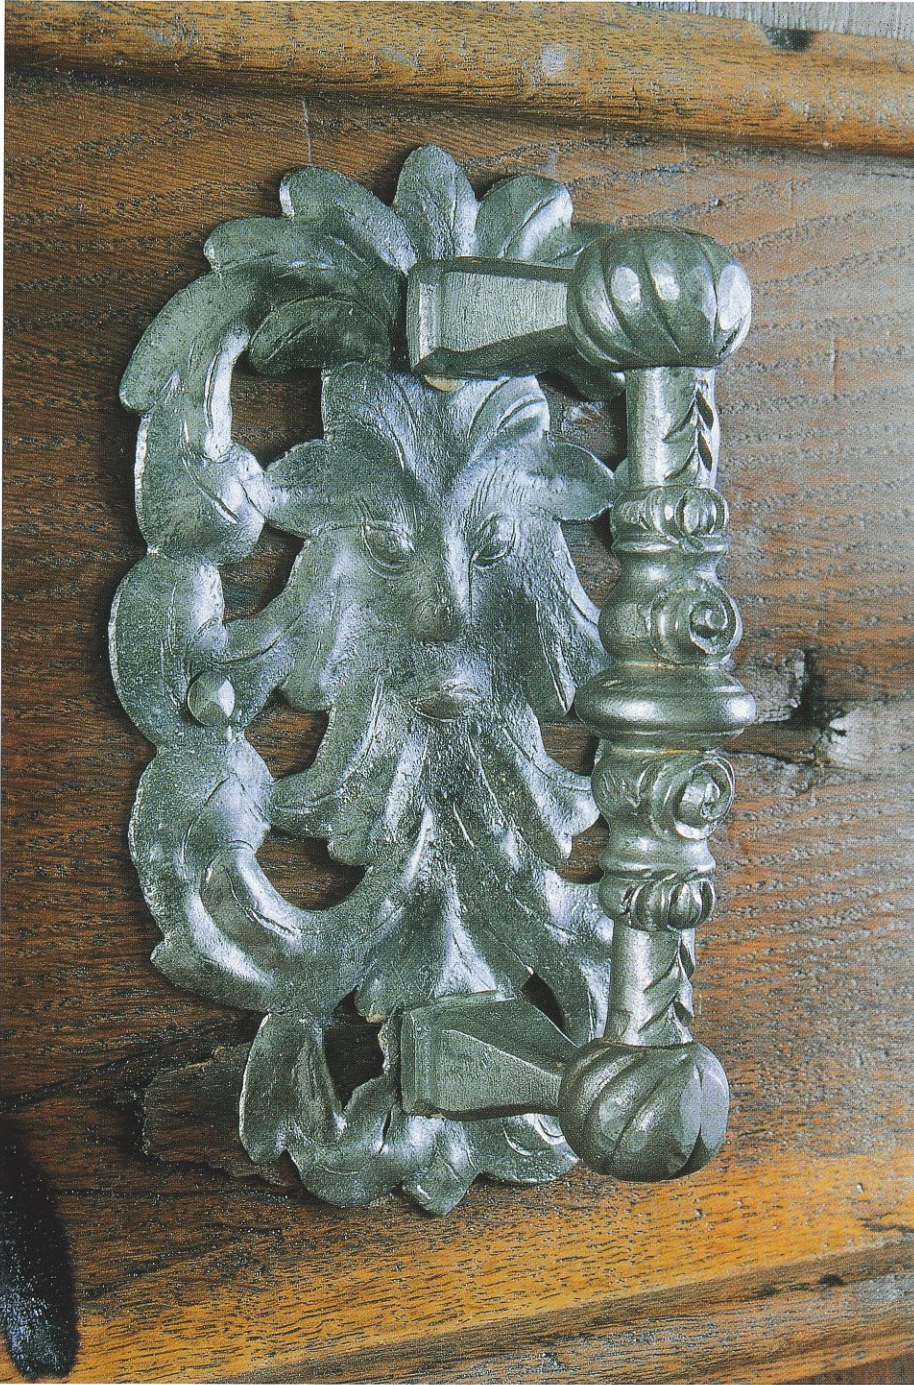
Abb. 99 (links): Maria Kirchentel, Wallfahrtskirche. Einer der vorbildlich gearbeiteten Türgriffe nach Restaurierung.

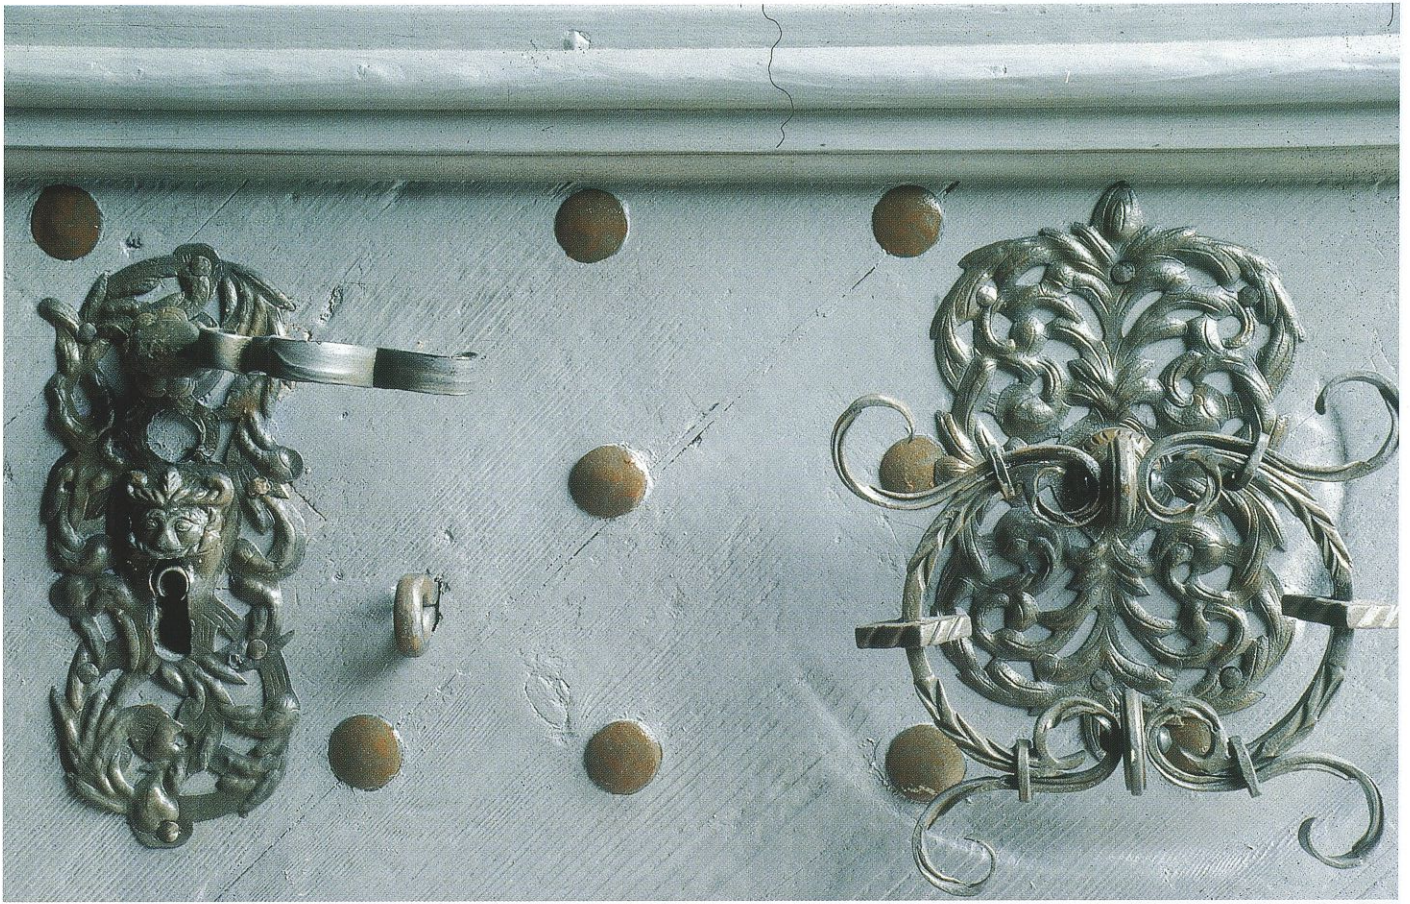
Die Blechtüre zwischen Sakristei und Wendeltreppe ist eine Rarität bei sogenannten Feuerschutztüren. Es ist eine Holztüre mit aufgenagelten geschmiedeten Eisenblechplatten. Nagelenden sind an der Rückseite umgebogen. Die Türe ist millimetergenau eingepaßt. Die ursprünglich durchgenieteten Langbänder sind nun ebenfalls verschraubt, da die Beengtheit unter der Treppe ein Aushängen nicht ermöglicht.

Abb. 100 (rechts oben): Maria Kirchentel, Wallfahrtskirche. Schlüsselblech und Türgriff an einer mit Eisenplatten verkleideten Türe.

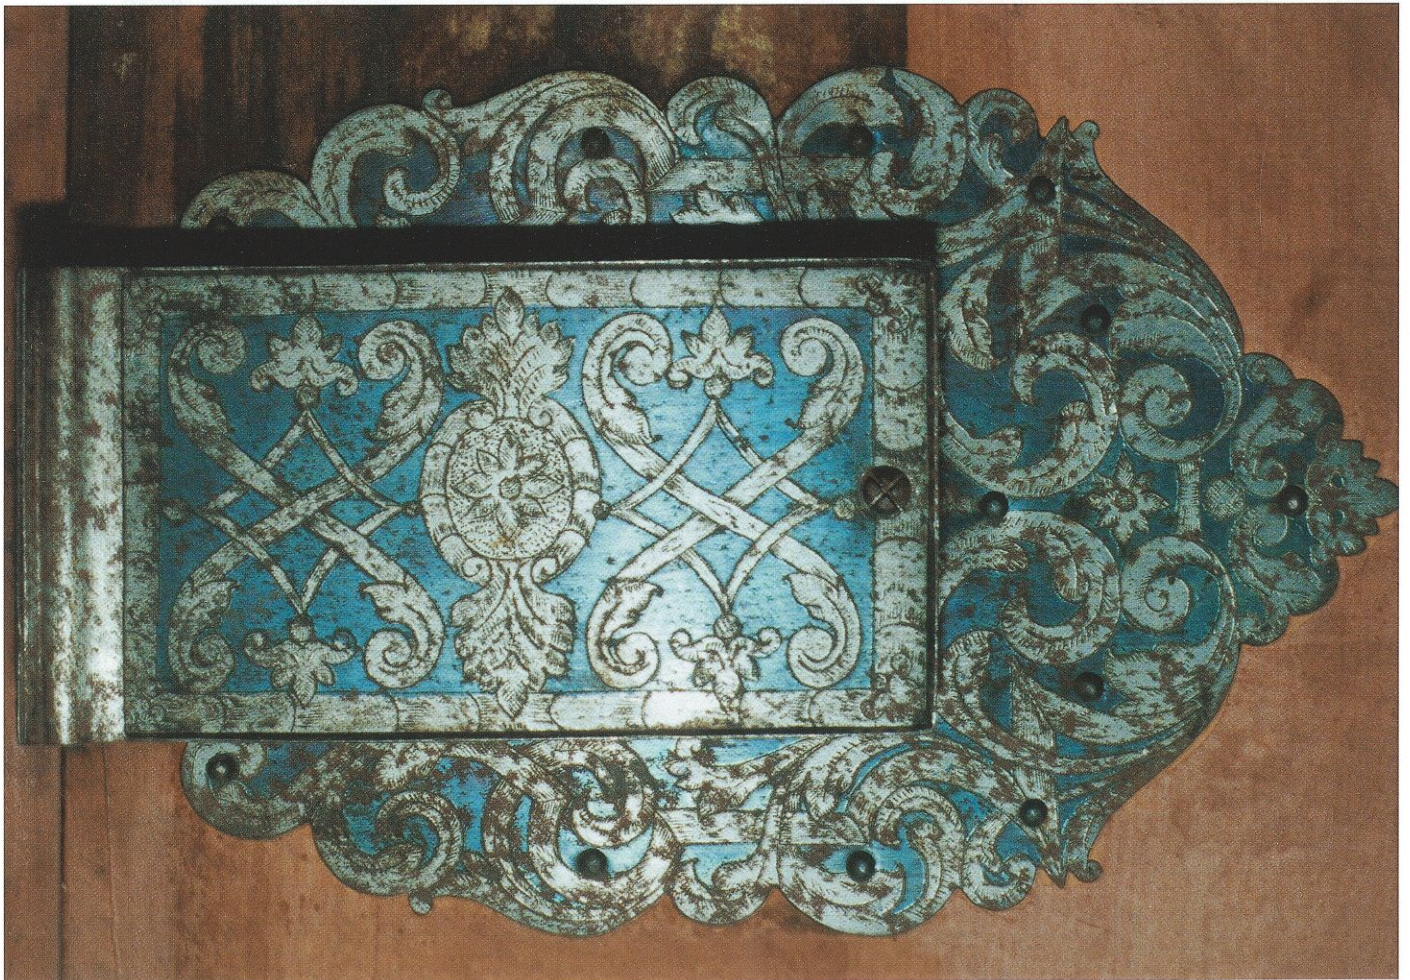
Abb. 101 (rechts unten): Maria Kirchentel, Wallfahrtskirche. Kastenschloß eines Sakristeischrankes.
