Isabella Kaml, Ilse Prenner, Elisabeth Scheel

Restaurierbericht zu den 14 Kreuzwegstationen der Wallfahrtskirche

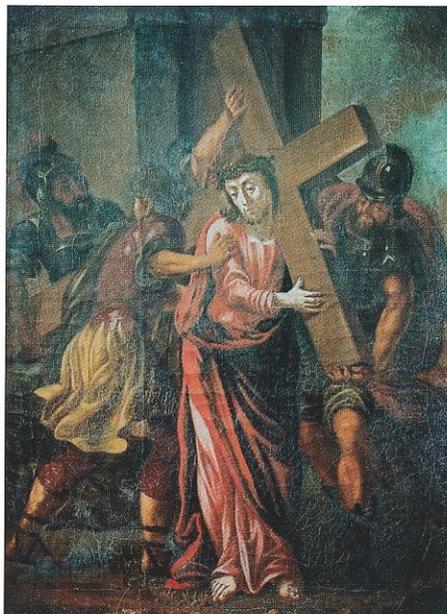
Vor allem bei den Stationen I, II, XIII und XIV ist das Doubliermedium an die Gemälvorderseite gewandert. Dadurch hatte der im Zuge der letzten Restaurierung aufgebrauchte Firnis direkten Kontakt mit dem Doublierwachs. Dies führte in Kombination mit ungünstigen klimatischen Bedingungen (Feuchtigkeit) zum Krepieren des Firnis.

Verquetschung des Kraqueles: Stationen I und II

Ein starkes Kraquele zieht sich netzartig über die gesamte Malschicht. Das Kraquele ist in vielen Bereichen verquetscht. Dies ist wahrscheinlich auf zu hohe Temperatur und zu großen Druck während der Doublierung zurückzuführen.

Abb. 83 (links außen): Maria Kirchentall, Wallfahrtskirche. Eines der Kreuzwegbilder aus der Serie (Bilder I–III) aus der Mitte des 18. Jahrhunderts, vor Restaurierung.

- Demontage aus dem Zierrahmen
- Abnahme der Oberflächenverschmutzung – Diamoniumcitrat
- Festigung loser Malschichtpartien – Störleim (Stationen XIII und XIV)
- Kittung von Ausbruchstellen – Leim-Kreidekitt (Stationen XIII und XIV)
- Regenerieren des krepiereten Firnis mit Alkoholfirnis (Stationen I, II, XIII und XIV)
- Zwischenfirnis – Dammarfirnis
- Farbliches Integrieren von nachgedunkelten, alten Retuschen und Übermalungen – abgemagerte Harz-Ölfarben
- Retusche von Fehlstellen und dunklen Firnisresten vor allem im Himmelsbereich, sowie von Überreinigungen und Abreibungen – abgemagerte Harz-Ölfarben
- Schlußfirnis
- Montage in den Zierrahmen

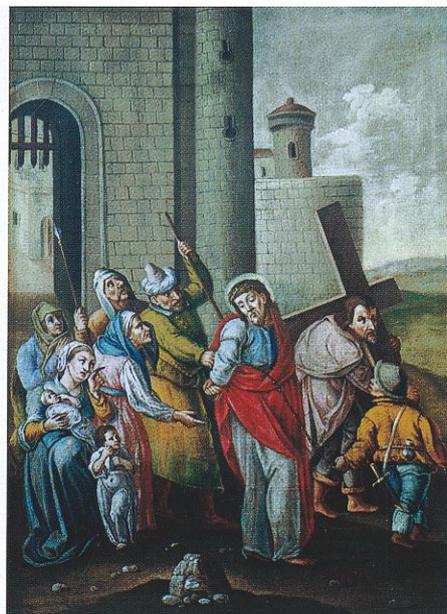
Überreinigung – Firnisreste: Stationen III bis XIV

Im Zuge der Firnisabnahme kam es zum Verlust von zahlreichen originalen Lasuren. Gleichzeitig blieben in den Tiefen der Leinwandstruktur störende, dunkle Firnisreste zurück. Vor allem in den Himmelsbereichen der Gemälde beeinflussten die braunen Flecken das Erscheinungsbild gravierend.

Abb. 84 (links innen): Maria Kirchentall, Wallfahrtskirche. Eines der Kreuzwegbilder aus der um 1800 entstandenen Serie (Bilder IV–XIV), nach Restaurierung.
