Elisabeth Krebs

Aspekte der Metallrestaurierung – Maßnahmen an Silber-, Messing- und Eisenobjekten

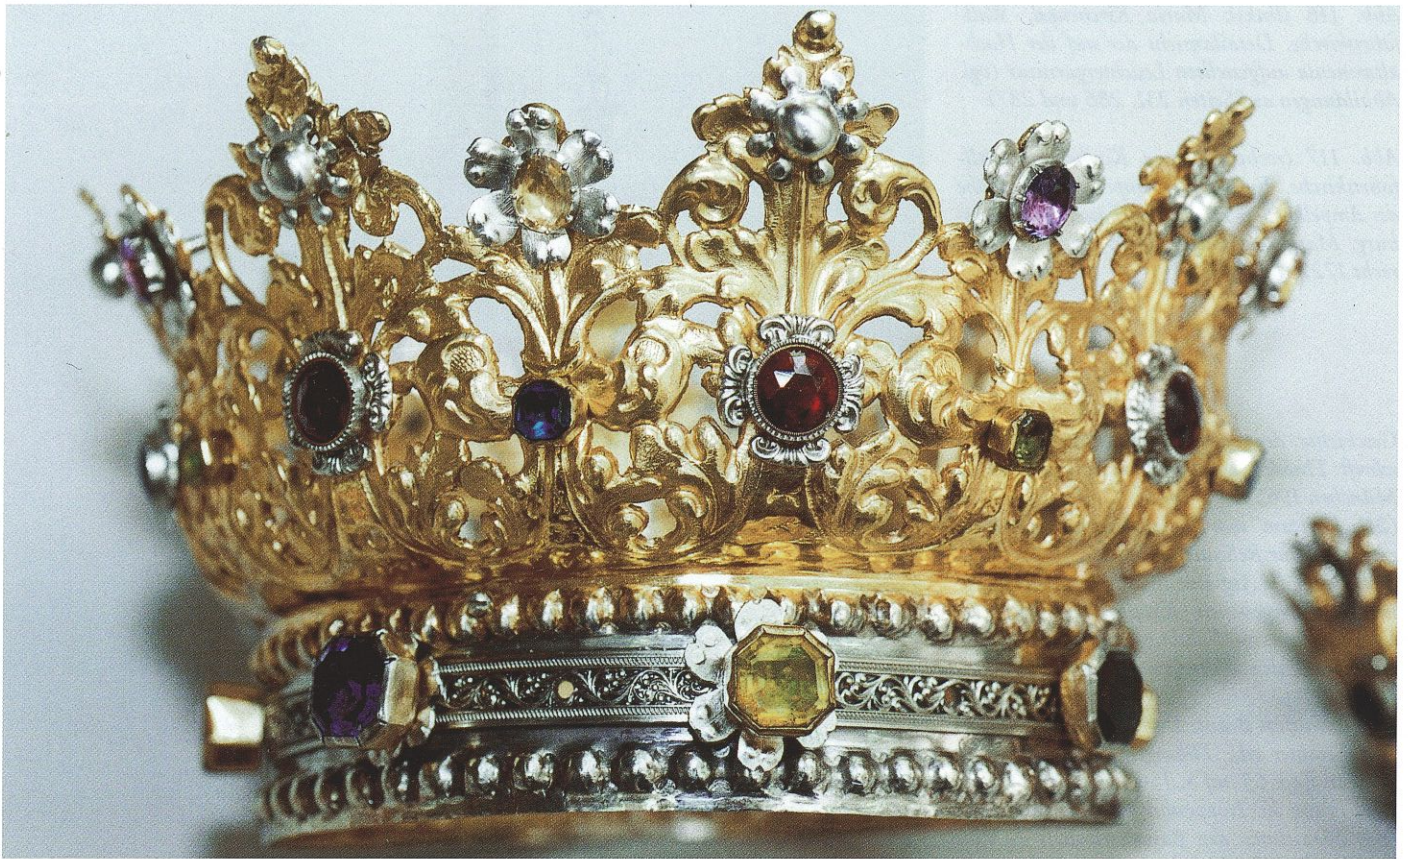
Abb. 118 (links): Maria Kirchental, Wallfahrtskirche. Marienkrone des Gnadenbildes, Silber, teilweise vergoldet; Steine, nach Restaurierung 2001.

Die Abnahme der Sulfidaufgaben erfolgte mit einem pH-neutralen Seifenwurzelsud, der heiß aufgebracht wurde. Nach der Reinigung am Silber verbliebene hartnäckige Flecken mußten gezielt mit Holzstäbchen unter Zuhilfenahme von Schlammkreide abgetragen werden. Sowohl Vergoldung als auch der ursprüngliche Oberflächenglanz blieb dabei vollständig erhalten.

Aufgrund der Formgleichheit der Blattspitzen konnten fehlende Elemente an den beiden Kronen galvanoplastisch ergänzt werden. Dazu wurden von den vorhandenen Blattspitzen Negativformen mit Silikon abgenommen, idente Kopien aus Kupfer angefertigt und diese versilbert. Diese Methode erlaubt eine Herstellung in gleicher Wandstärke wie das Original. Außerdem sind Galvano-Ergänzungen auf der Rückseite eindeutig als solche zu erkennen. Diese Vorgangsweise entspricht den Anforderungen der heutigen Restaurierethik.

Daher wurden alle Ergänzungen mit Hilfe von Laschen an das Original genietet. Die Nieten wurden an die angrenzende Oberflächenstruktur angepaßt. Diese Methode der Ergänzung wurde übrigens bereits in einer früheren Renovierphase bei zwei anderen Blattornamenten der Kronen angewendet. Derartige Reparaturmaßnahmen geben eindeutig Aufschluß über vergangene Eingriffe und erklären somit auch ein Stück des Lebensweges eines Objektes – für Restauratoren und Kunsthistoriker ein wichtiger Aspekt. Somit können auch im nachhinein oft Ursachen einer Schädigung erkannt werden. Außerdem werden hier mit Ausnahme der ca. 1 mm großen Nietlöcher keinerlei Materialschäden und Veränderungen der Oberfläche am Original vorgenommen.

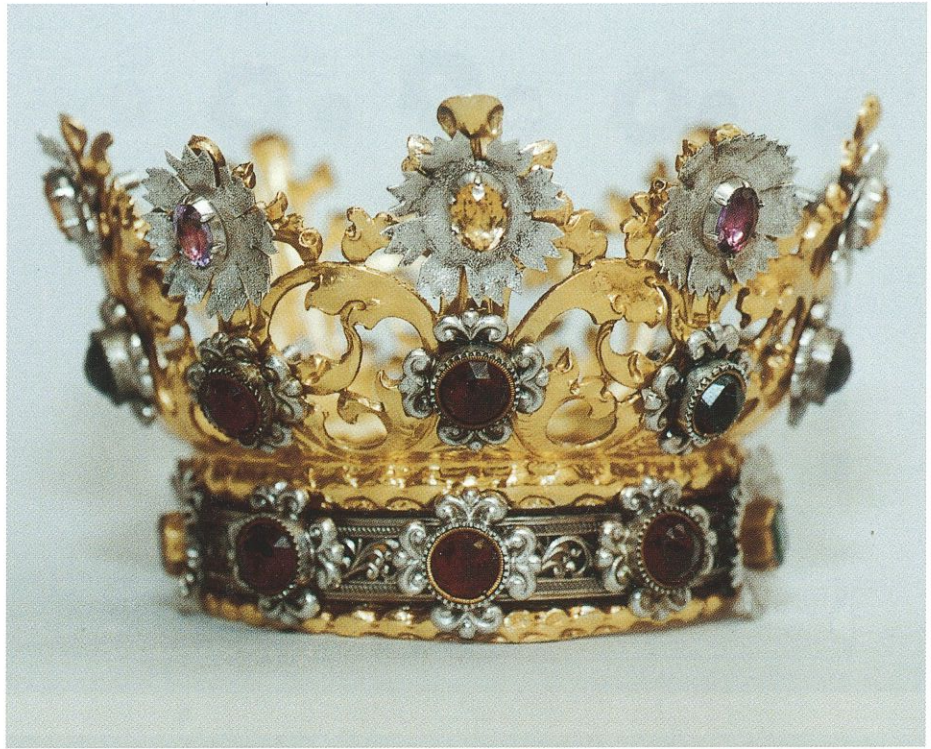
Abb. 119 (rechts oben): Maria Kirchental, Wallfahrtskirche. Krone des Jesuskindes, Silber, teilweise vergoldet, Steine; nach Restaurierung 2001.

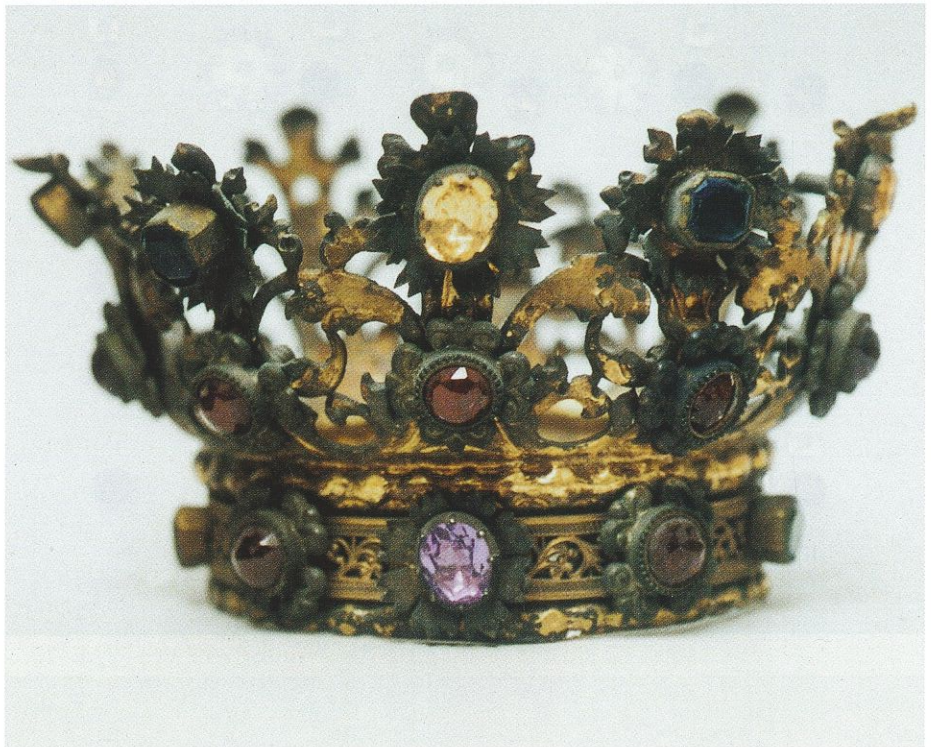
Die beiden Kronen waren mit einer Sulfidschicht überzogen, die durch Schwefelverbindungen in der Luft entstanden sind. Die Sulfide wuchsen durch Poren in der aufliegenden Vergoldung und ließen die Kronen fleckig schwarz-gold erscheinen.

Abb. 120 (rechts Mitte): Maria Kirchental, Wallfahrtskirche. Krone des Jesuskindes vor der Restaurierung.

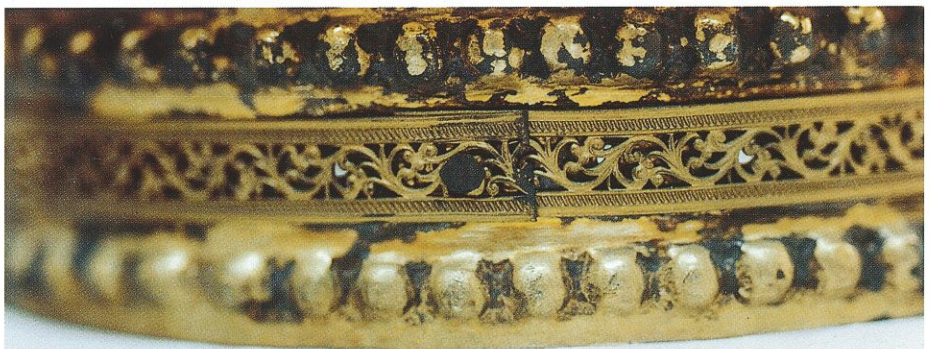
Weiters können Oberflächenbeschichtungen das Material stark verfälschen. Ein silbernes Objekt kann durch einen farblosen vergilbten Schutzlacküberzug wie vergoldet aussehen und so Glanz und Wirkung stark verändern. Dieser Lack kann aber auch bewußt zur Färbung des Objektes aufgetragen worden sein, in diesem Fall wäre dessen Entfernung ein Fehler.

Abb. 121 (rechts unten): Maria Kirchental, Wallfahrtskirche. Krone des Jesuskindes zu Beginn der Restaurierung nach Abnahme der gefassten Steine; der silberne Zierrahmen wirkt wegen vergilbter Lackauflage wie vergoldet.

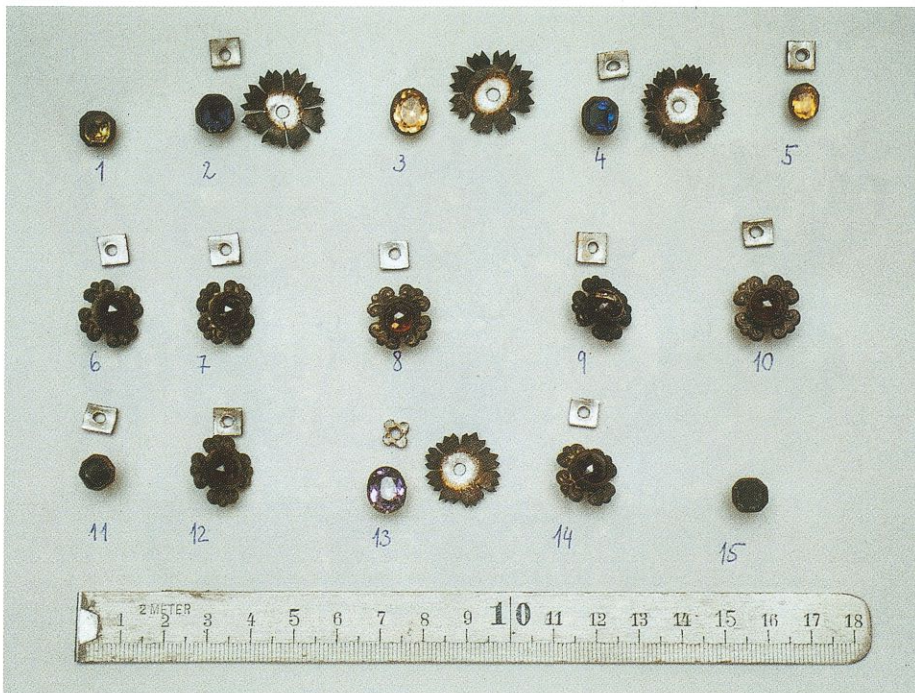
Abb. 122 (links): Maria Kirchental, Wallfahrtskirche. Einige der abgenommenen Steine samt ihren Fassungen aus den Kronen des Gnadenbildes samt einigen der zugehörigen Zierrosetten, vor Restaurierung.

Besonderes Augenmerk wurde auf die Reinigung der Steinfassungen gelegt. Diese mußte mit größter Vorsicht fast trocken durchgeführt werden, da keine Feuchtigkeit in die mit Folien hinterlegten Fassungen dringen durfte.

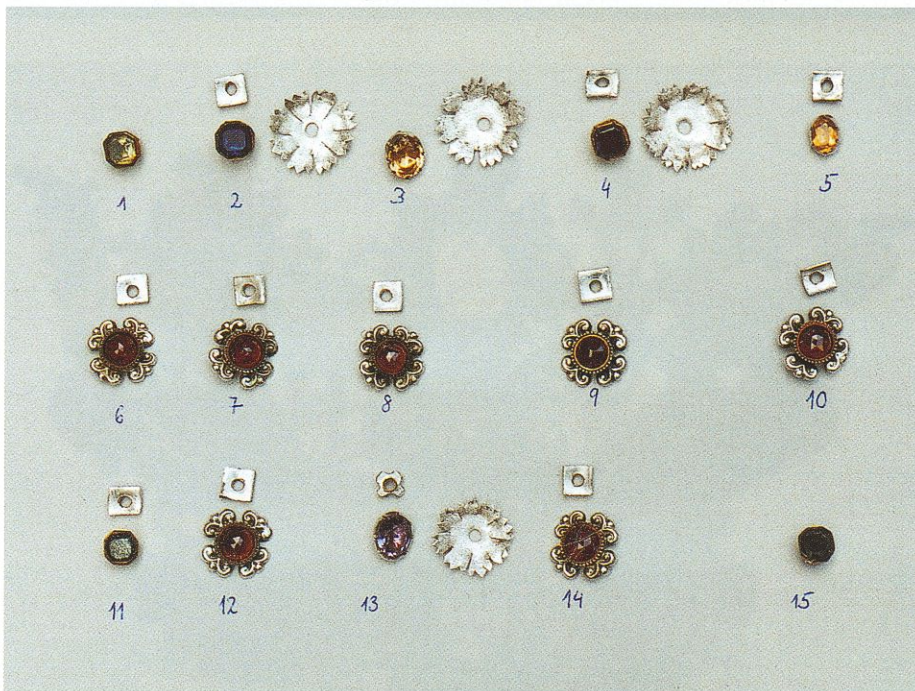
Abb. 127 (links): Maria Kirchental, Wallfahrtskirche. Die in Abbildung 122 gezeigten Steine samt Fassungen und Rosetten nach Restaurierung.

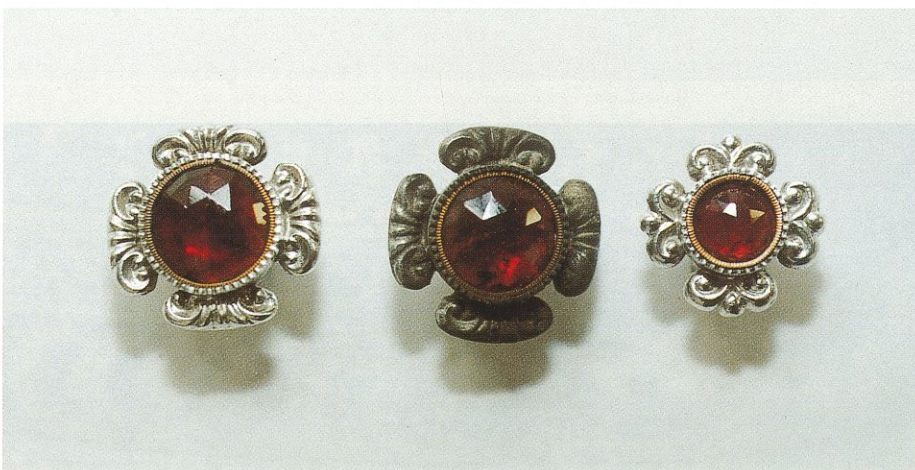
Abb. 128 (links): Maria Kirchental, Wallfahrtskirche. Drei der oben gezeigten Steine: Nach der Reinigung (der beiden äußeren) ist der innere, vergoldete Fassungsring wieder deutlich erkennbar.

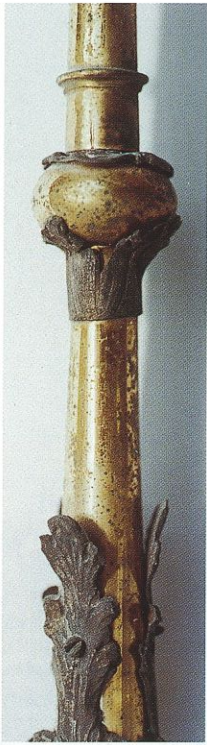
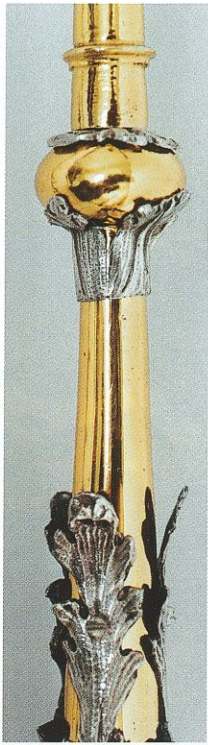
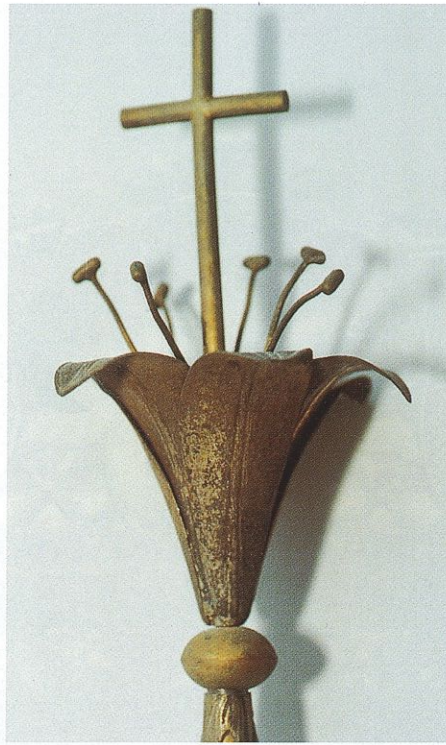
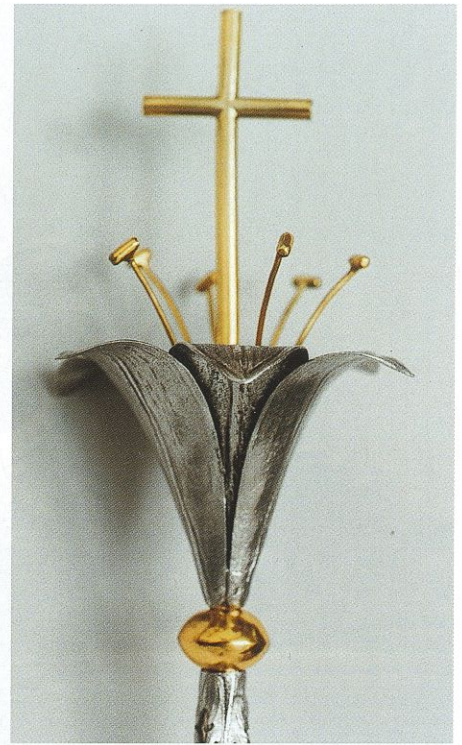
Punktförmig aufliegende Korrosionspusteln am vergoldeten Schaft des Zepters mußten unter dem Mikroskop mit zurechtgespitzten Elfenbeinschabern vollständig abgenommen werden, ohne die Feuervergoldung zu schädigen.

Abb. 123–126 (rechts): Maria Kirchental, Wallfahrtskirche. Details des Marienzepters vor bzw. nach Restaurierung (vgl. Text S. 298).

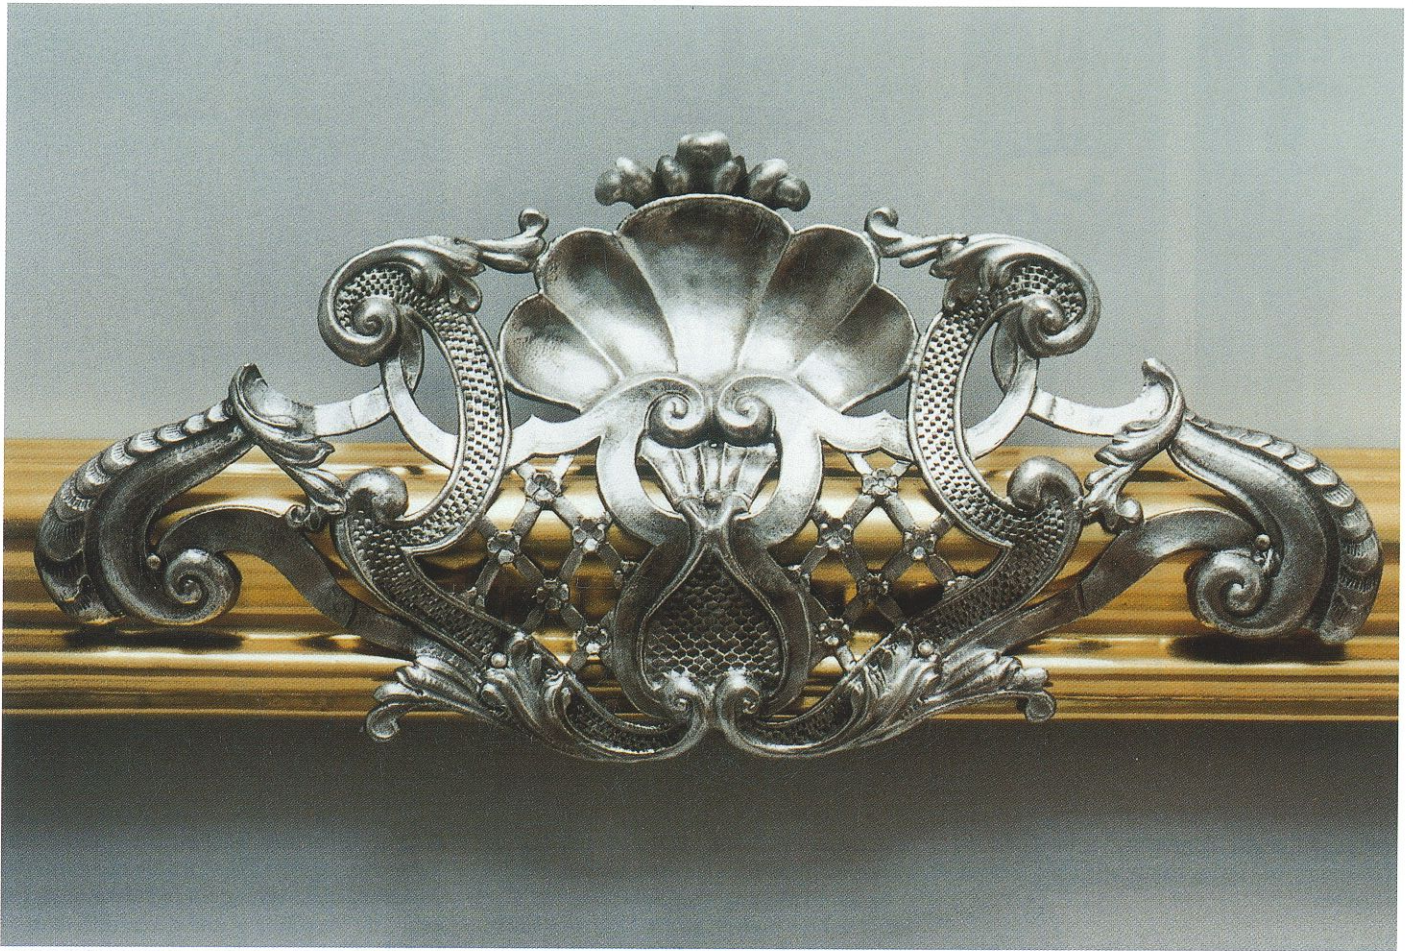
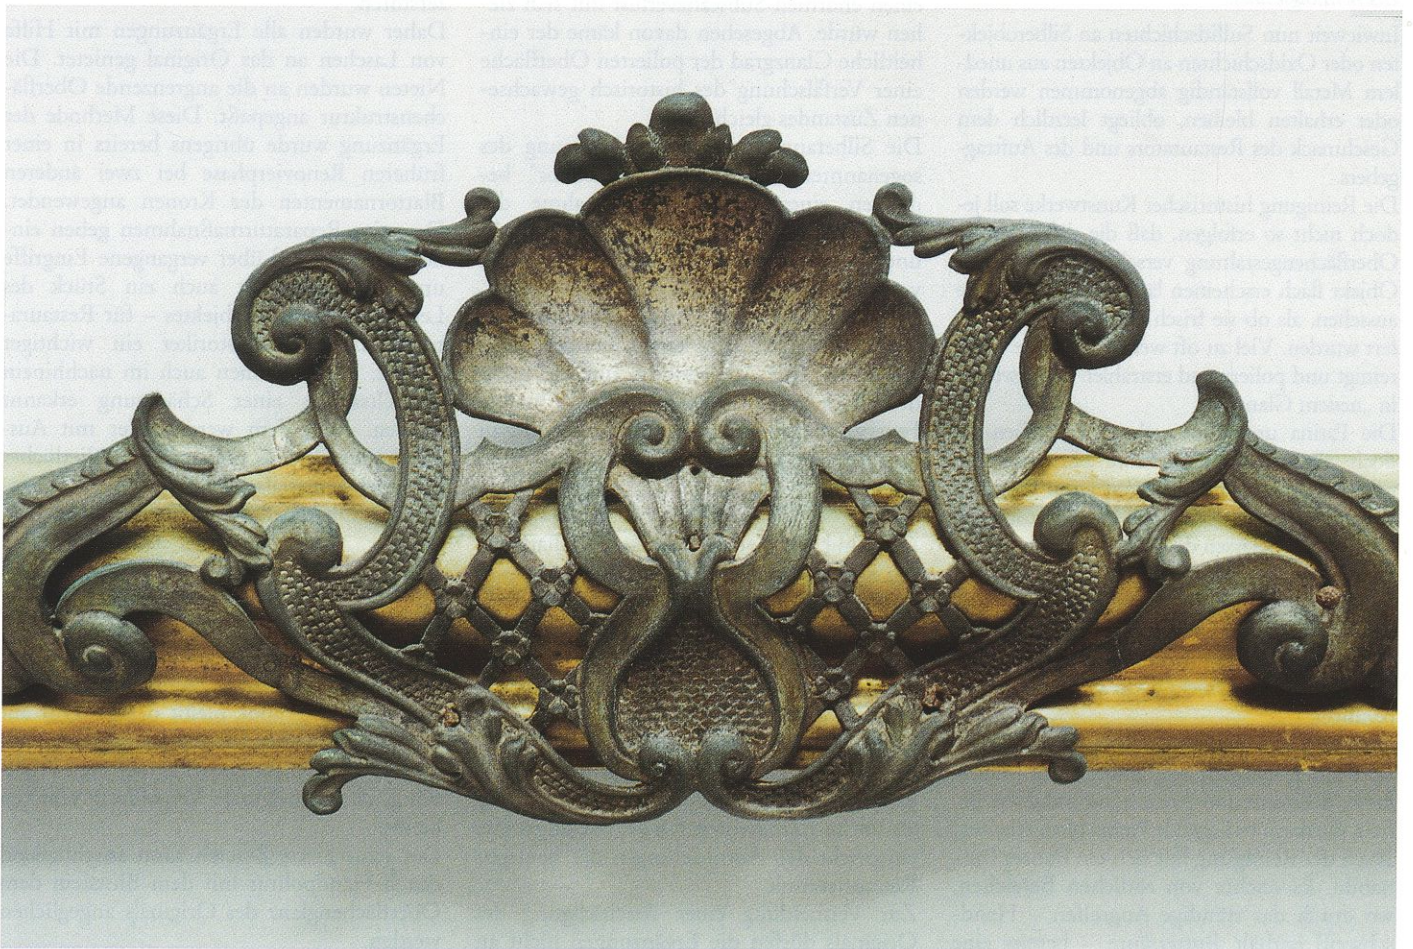
Die Silberapplikationen der Rahmung des sogenannten „Kitzbühler Votivbildes“ bedurften einer sorgfältigen Abnahme der Schutzlackierung, die durch Alterung Farb- und Glanzwirkung sowie das Material stark verändert hat.

Abb. 129 und 130 (links): Maria Kirchentel, Wallfahrtskirche. Detail der Metallrahmung des auf Seite 265 abgebildeten „Kitzbüheler Votivbildes“; oben nach und unten vor der Restaurierung.

In unterschiedlichen Verhältnissen angesetzte Lösemittelgemische kamen bei der Lackentfernung zur Anwendung, um die unter dem Lack zum Vorschein tretende, intakte Feuervergoldung samt Handpolitur nicht zu beschädigen.

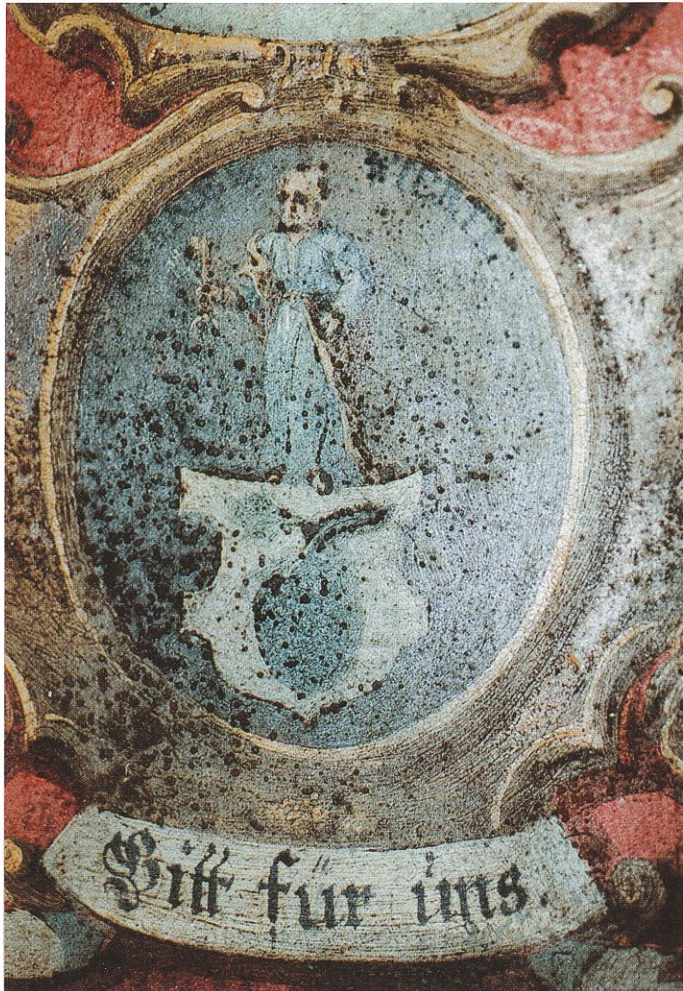
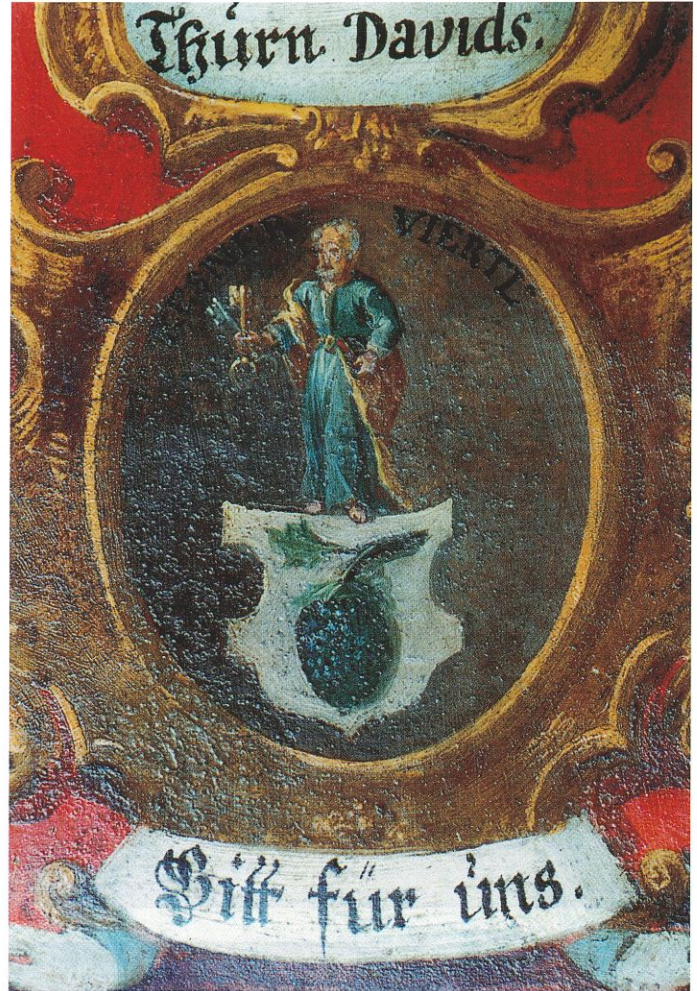
Die fortschreitende Korrosion des Eisenträgers hob die Malschicht schollenförmig ab. Ausblühende Korrosionsprodukte verursachten punktförmige Abplatzungen auf der gesamten Malschicht. Zudem war die Oberfläche stark verschmutzt und der verbräunte Firnis ließ Details der dargestellten Motive nur mehr schwer erkennen.

Abb. 131 und 132 (oben): Maria Kirchentel, Wallfahrtskirche. Details aus einem der Seitenbilder des „Kitzbüheler Votivbildes“ vor (links) und nach (rechts) der Restaurierung (vgl. Text rechts).

Malschichten konnten die Schollen mit Hilfe einer Heizspatel niedergelegt werden, wobei als Festigungsmittel ein mikrokristallines säurefreies Wachs eingebracht wurde. Das Festigungsmittel hat neben der Klebekraft auch eine konservierende Funktion für die unter den Schollen verbleibenden Korrosionsprodukte. Sich abhebende Malschichten konnten ohne Verlust in ihre ursprüngliche Ebene gebracht werden. Das Wachs ermöglichte nach der Festigung eine gezielte Säuberung der Fassungsänder mit Feinbenzin, was in Anbetracht der empfindlichen Malschicht von großer Hilfe war.

Die Abnahme bzw. Reduzierung der Korrosionsprodukte wurde ausschließlich mechanisch, vorwiegend mit dem Skalpell vorgenommen. Die Konservierung der ungefaßten Tafelrückseiten erfolgte mit einer Mischung zweier unterschiedlicher säurefreien Wachse. Nach Reduzierung des vergilbten Firnis mit Lösemittelgemischen konnten die zahlreichen Fehlstellen mit Acrylfarben, versetzt mit Ochsen-galle, retuschiert werden.

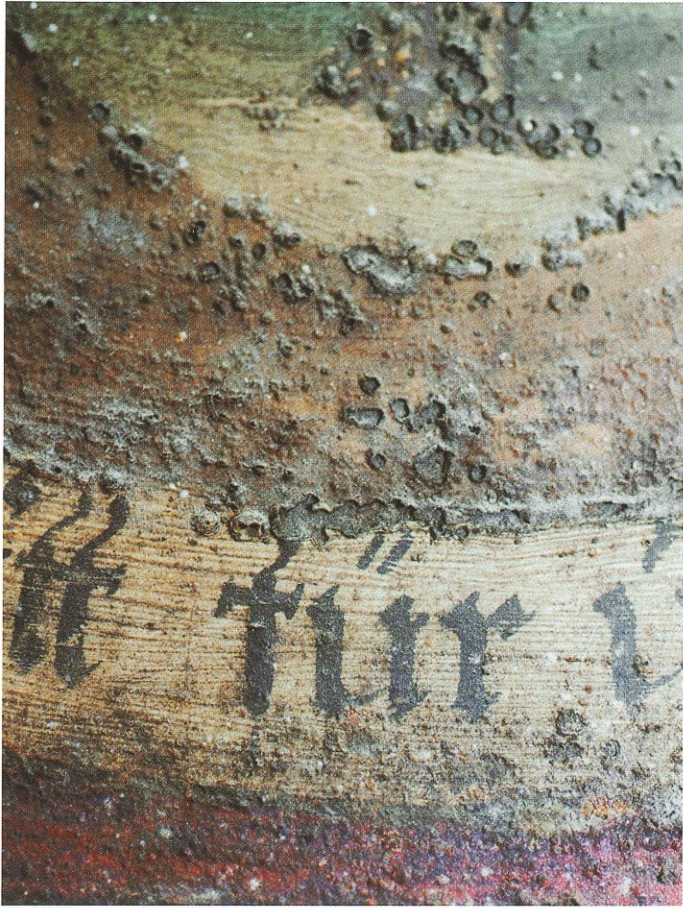
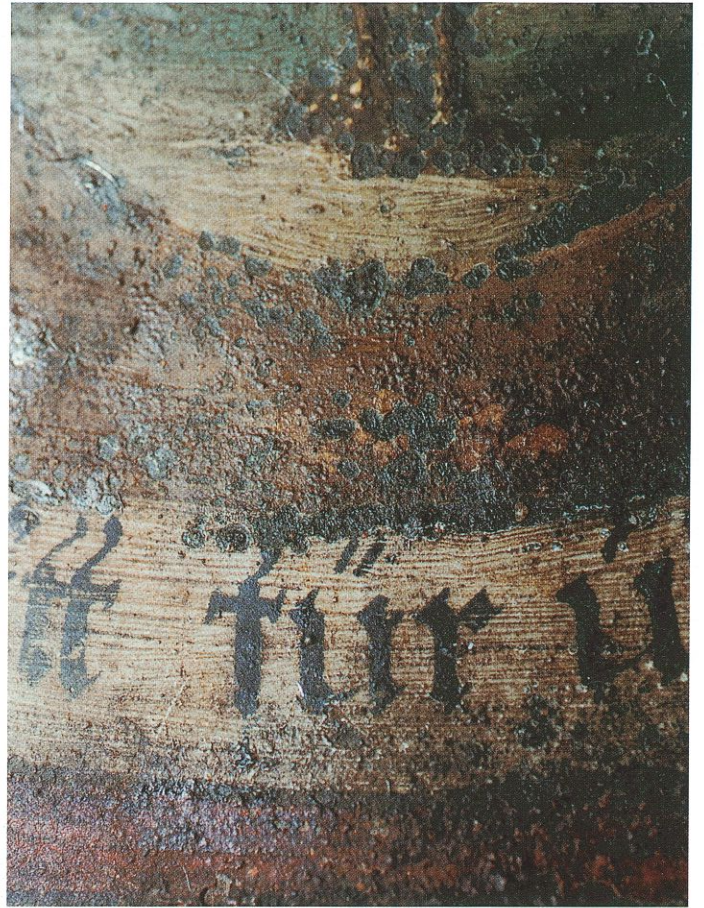
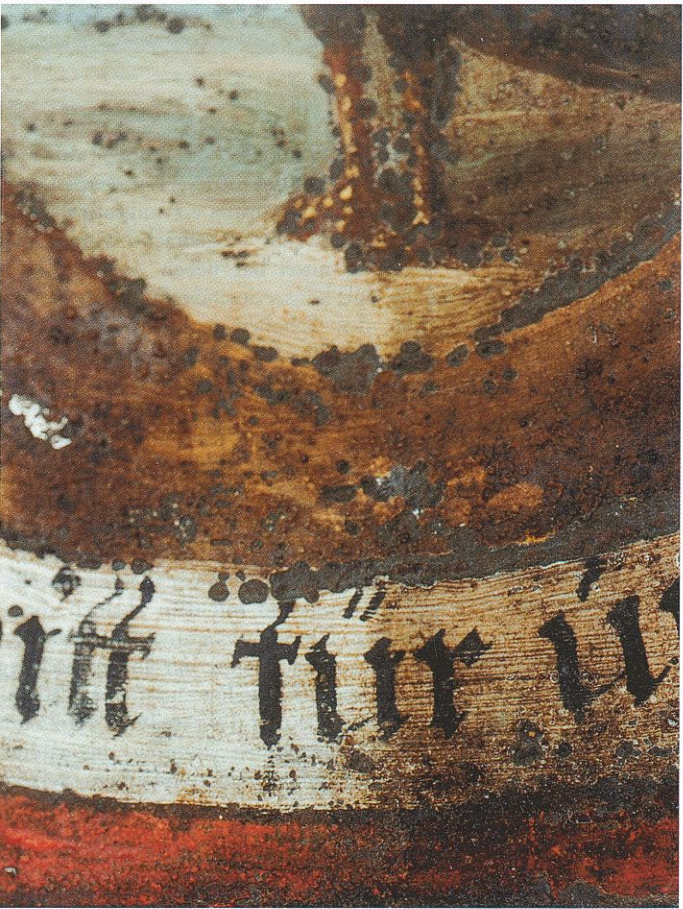
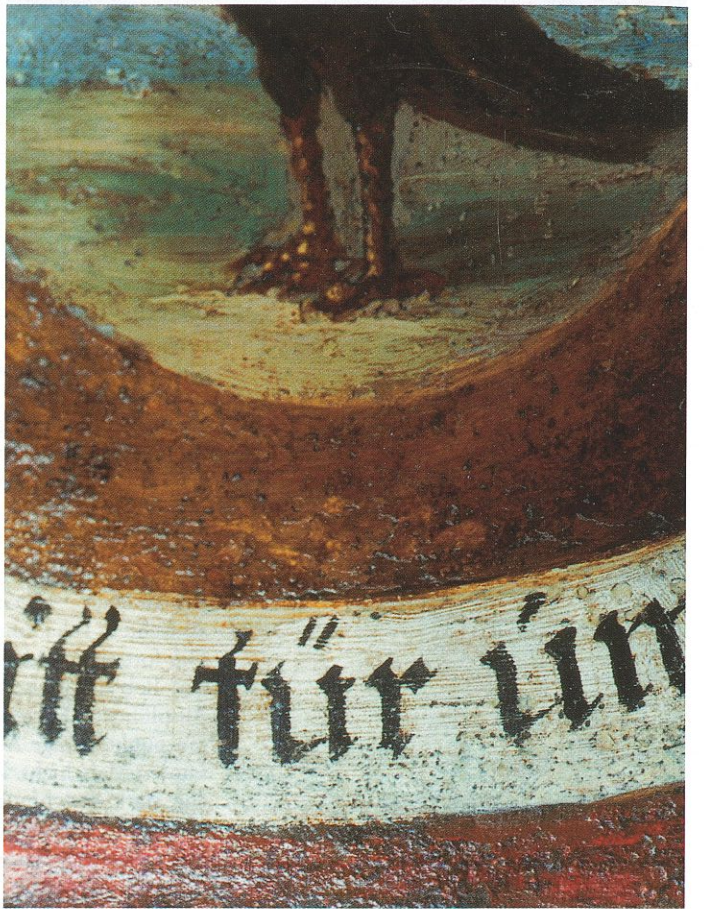
Die Eisentafeln befanden sich aufgrund permanenter Feuchtigkeitseinwirkung in schlechtem Erhaltungszustand.

Abb. 133, 134, 135 und 136: Detail eines der seitlichen Metalltafeln des „Kitzbüheler Votobildes“ vor, während und nach der Restaurierung.
