BAROCKBERICHTE

Peter Adam, Bernhard Herzog Die barocken Kirchenbänke und -türen

Restaurierbericht

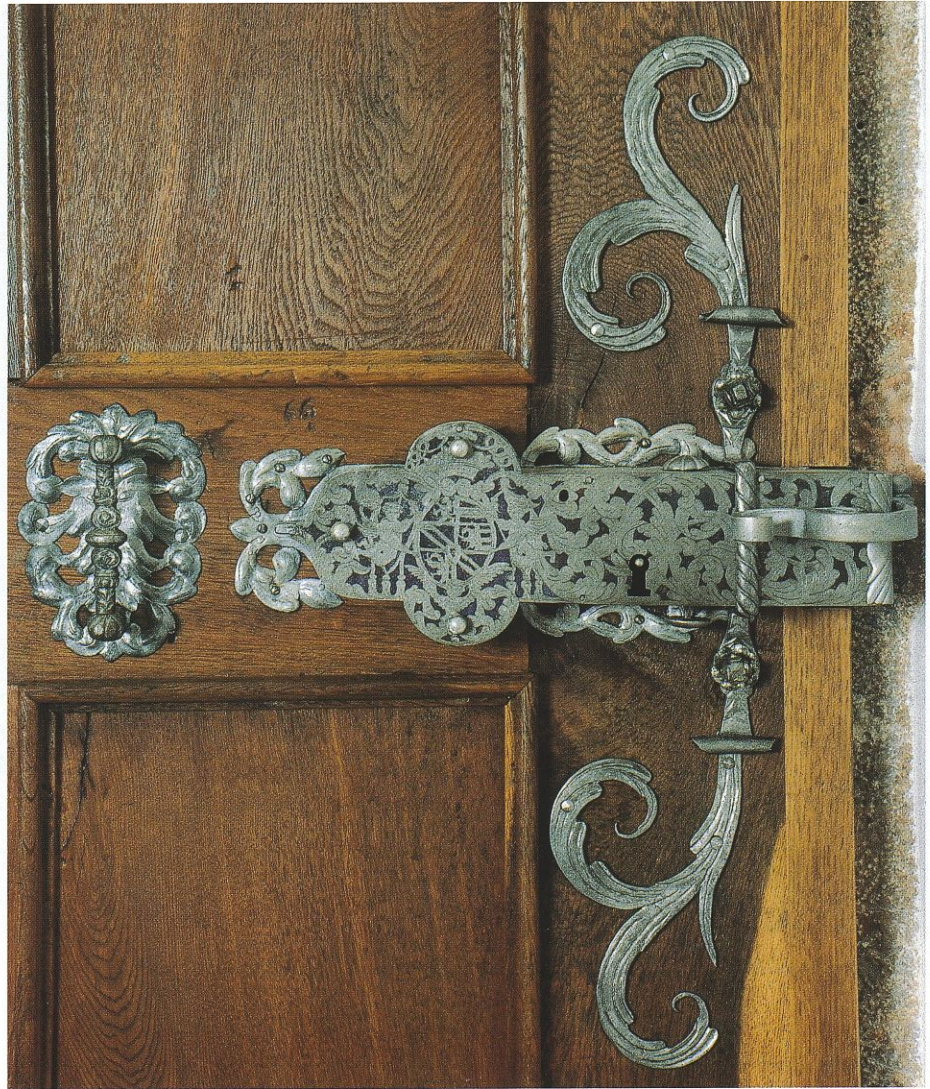
Abb. 91 (links): Maria Kirchentäl, Wallfahrtskirche. Innenansicht einer der Emporentüren, nach Restaurierung.

Abb. 92 (rechts): Maria Kirchentäl, Wallfahrtskirche. Türgriff, Bänder und Schloß (dieses mit Wappen des Erzbischofs Ernst Thun) an einer der Kirchentüren, wie die Beschläge an den anderen Türen wegen ihrer vorzüglichen Qualität wohl in der Werkstätte des erzbischöflichen Hofschlossers Hans Thomas in Salzburg gearbeitet (Red.); nach Restaurierung.

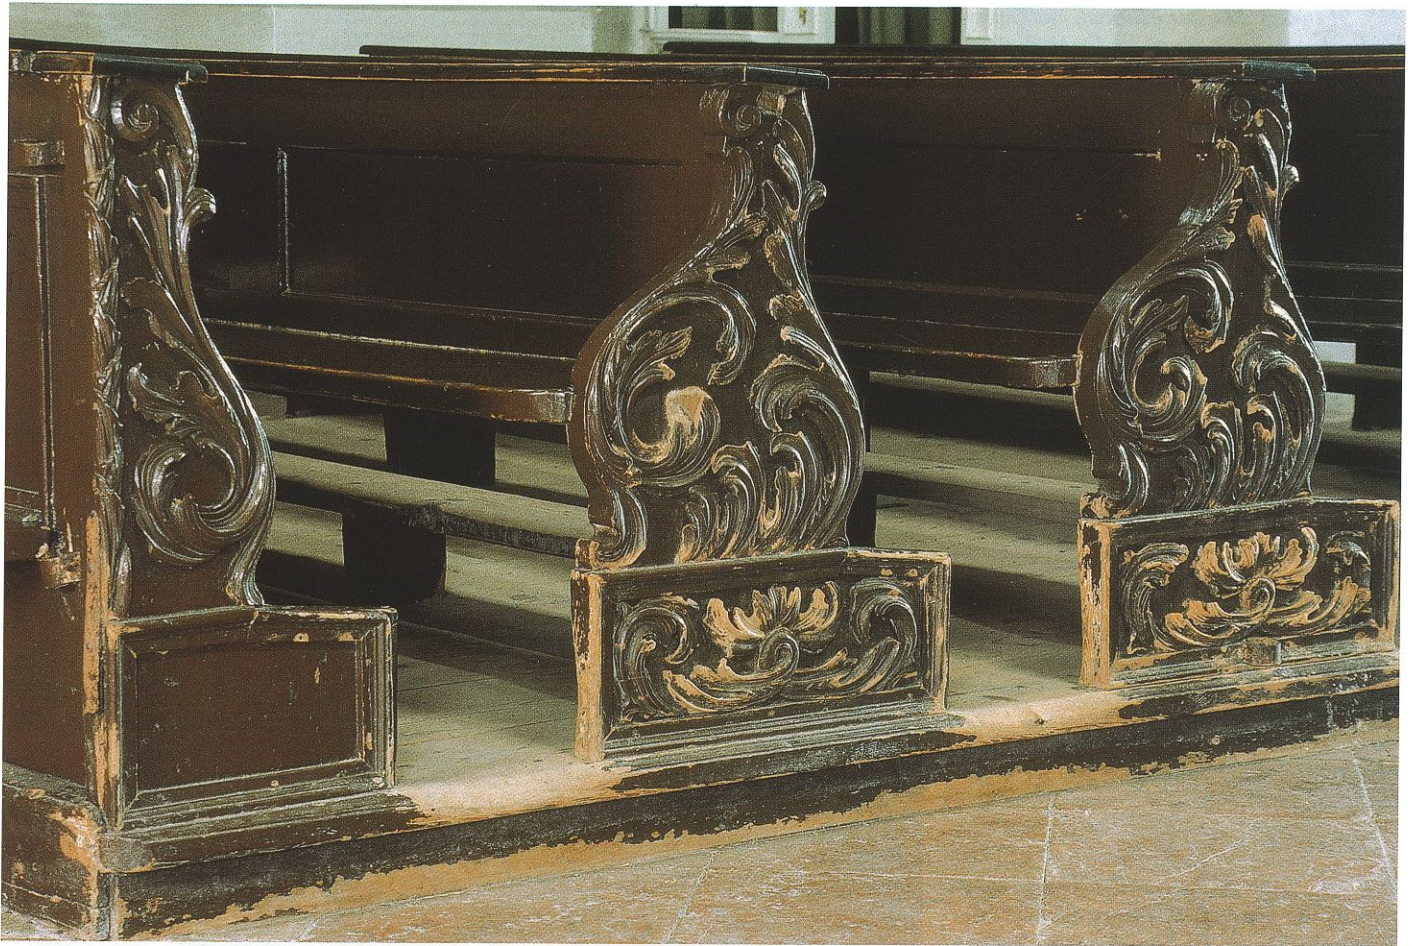
Abb. 93: Maria Kirchenthal, Wallfahrtskirche. Die Kirchenstühle vor der Restaurierung.

Stark abgestoßene Kanten bei den Einstiegen, Profilleisten im Einstiegsbereich stark beschädigt bzw. teilweise fehlend. Spitzen der floralen Schnitzornamente abgebrochen.

Sitzflächen weitgehend in Ordnung. Bei den 3,80 m langen Bänken Schäden durch spätere Anbringung eines Mittelfußes zur Abstützung.

An den Rückwänden Schäden durch spätere Nagelung im Bereich der Sitzfläche.

Kniebänke stark ausgetreten.

An der Oberfläche der Sitzbänke, Rückenlehnen und Wangen zahlreiche Brandstellen.

Bänke komplett zerlegt und nummeriert.

Schnitzornamente abgenommen und bankweise sortiert.

Oberfläche nach Absprache mit der Bauleitung und dem Bundesdenkmalamt Salzburg entfernt.

Abgenommen wurde die Oberfläche mit Ätznatronlösung und anschließender Neutralisierung mit verdünnter Essigsäure.

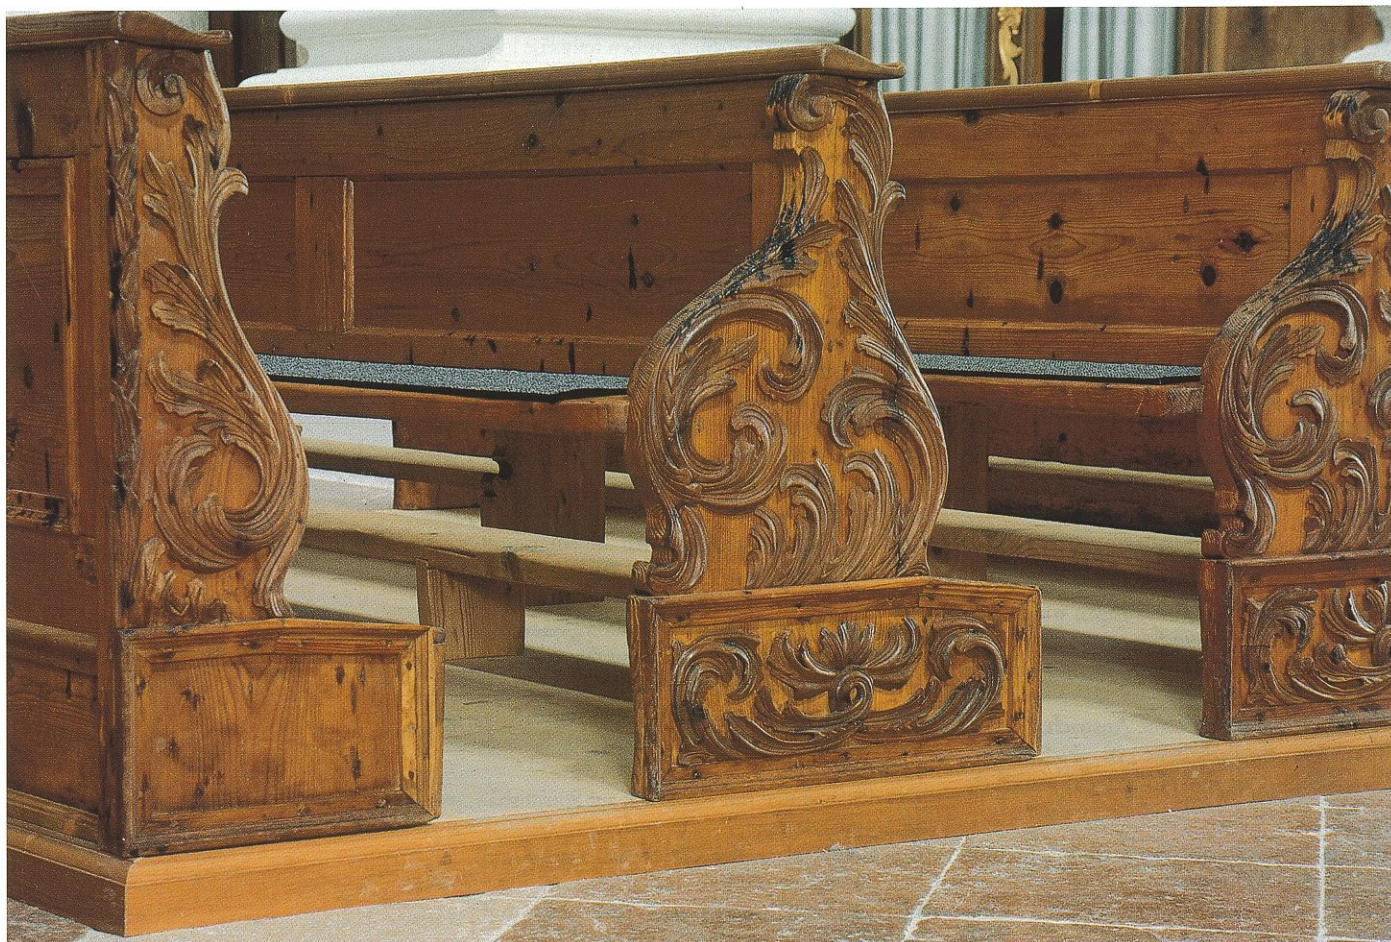
Abb. 94: Maria Kirchenthal, Wallfahrtskirche. Die Kirchenstühle nach der Restaurierung (2001).

Fehlende und irreparable Profileisten ergänzt (handprofiliert). Fehlstellen an Kanten und Flächen mit artgleichem Holz ergänzt. Kreidekitt aus Brandlöchern mechanisch entfernt.

Aufgerauhte Oberfläche mit feinem Schleifstein und Stahlwolle geschliffen bzw. geglättet.

Gereinigte Schnitzornamente neu befestigt und fehlende Teile ergänzt.

Bänke wieder neu zusammengebaut.

Verbindung Rückenlehne/Sitzfläche zu den Seitenwangen geschraubt, Verbindung Rückenlehne/Sitzfläche mit geleimten Holzstäben verbunden.

Ergänzungen farblich passend abgetönt.

Gesamte Oberfläche mit gewärmtem Leinöl eingelassen und mit Naturöllack nach barocker Rezeptur gestrichen.

Die Bankabdeckungen wurden in Absprache mit der Bauleitung und dem Bundesdenkmalamt in Fichtenholz erneuert und der Oberfläche angepaßt.
