## Bau- und haustechnische Maßnahmen bei der Innenrestaurierung

Die Innenrestaurierung der Wallfahrtskirche zu *Mariä Geburt* ist der „krönende“ Abschluß einer umfangreichen Renovierungs- und Sanierungstätigkeit innerhalb des Kirchenbezirkes in Maria Kirchentäl. Seit dem Jahr 1978 wurden das Regenshaus, das Mesnerhaus, das Wirtschaftsgebäude, das Waschhaus und das biedermeierlich anmutende Gartenhäuschen saniert und teilweise einer neuen Nutzung zugeführt. Die Außenrenovierung der Wallfahrtskirche wurde im Zuge der erwähnten Sanierungsmaßnahmen im Jahre 1988/89 durchgeführt.

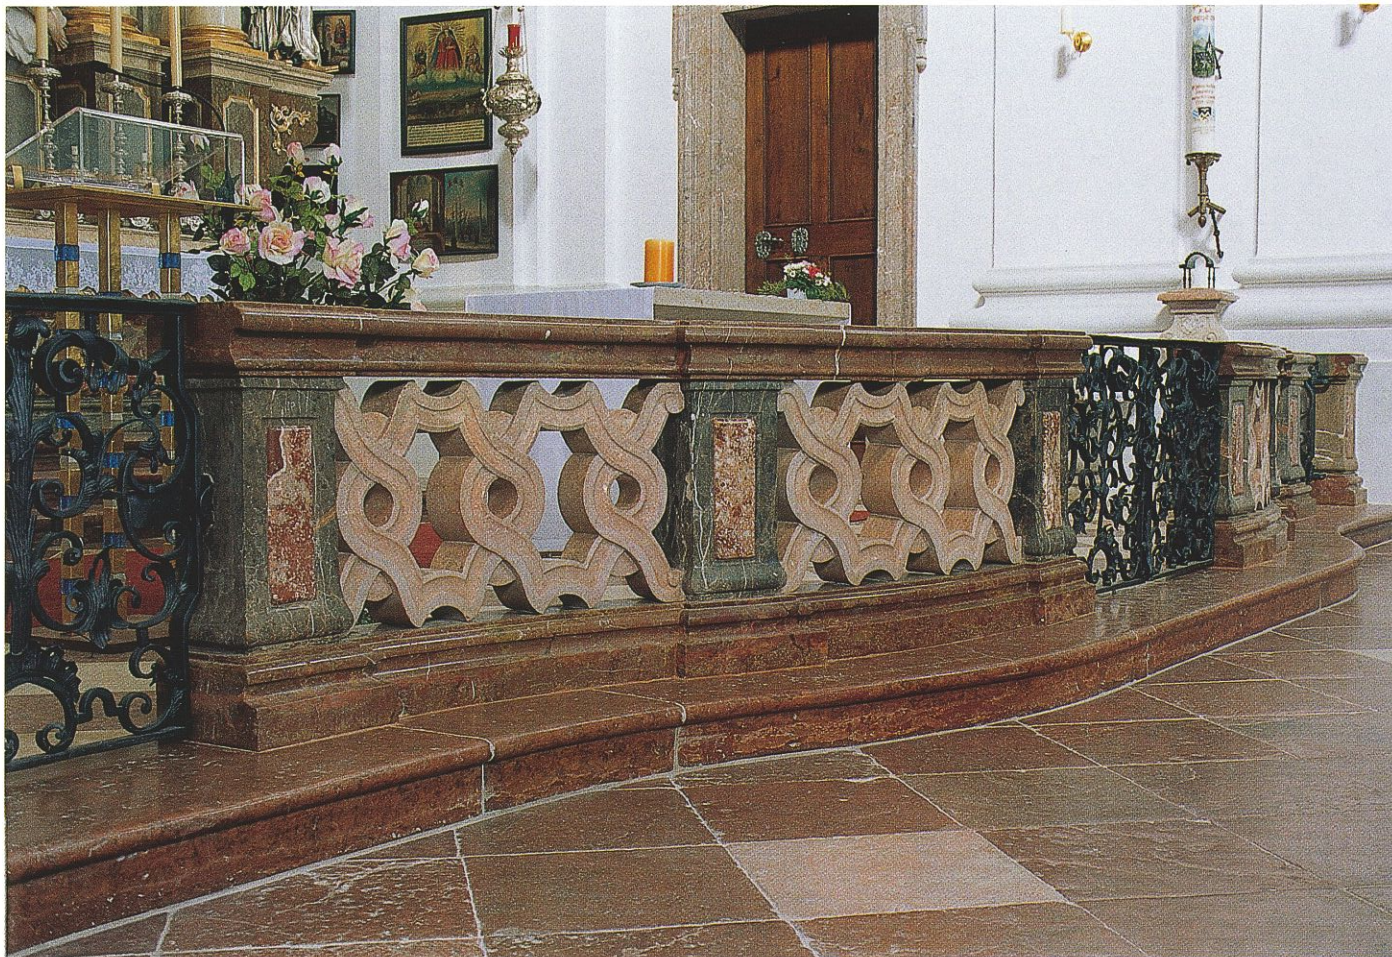
Abb. 29: Kirchental, Wallfahrtskirche. Kommunionbank nach Restaurierung und (zum Langhaus vorgezogener) Neuaufstellung (2001).

Dem Wunsch der Bauherrschaft nach einer liturgischen Neuordnung konnte nur durch Vergrößerung des Altarraumes entsprochen werden. Nach eingehenden Studien und Modellversuchen hat sich gezeigt, daß das Verschieben der Kommunionbank und der Altarstufen um eine Pfeilerlängsachse nach vorne im Kirchenraum den geringsten Eingriff darstellt und so den historischen Innenraum am wenigsten beeinträchtigt. Der Steinboden im Altarraum wurde bis zur Kommunionbank ergänzt<sup>3</sup>.

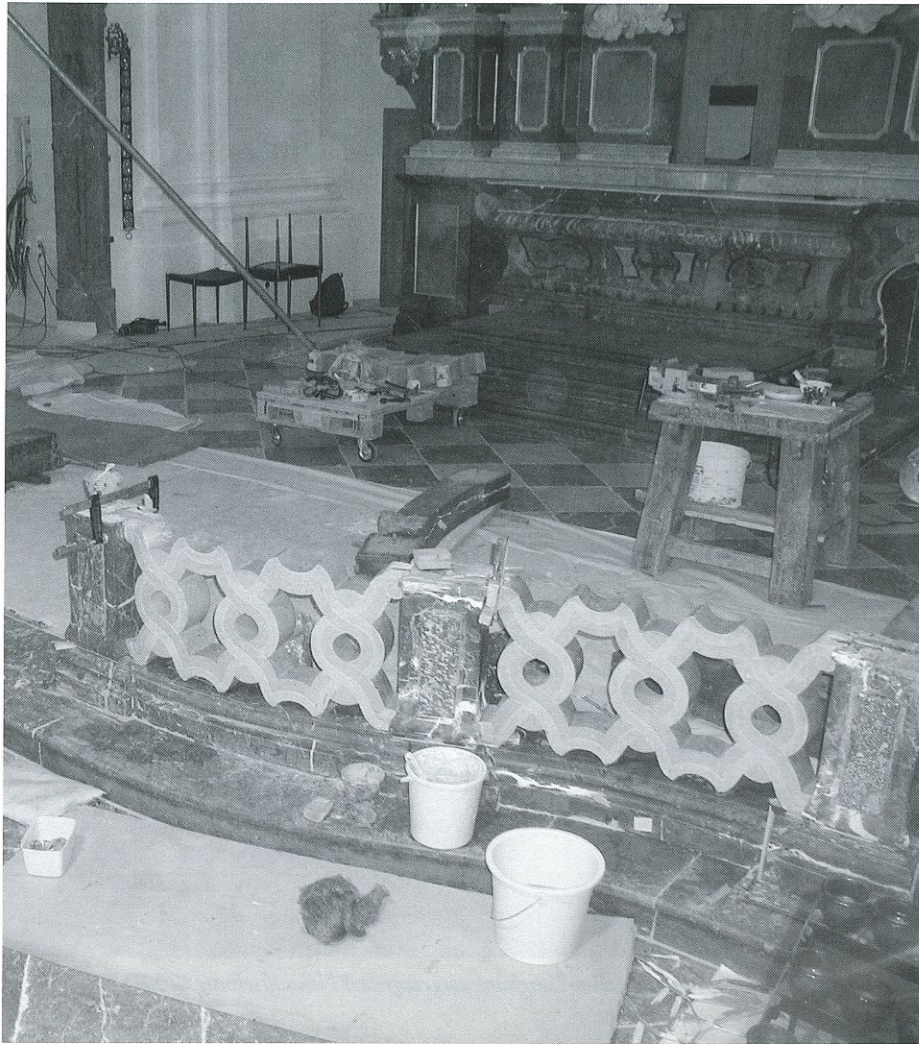
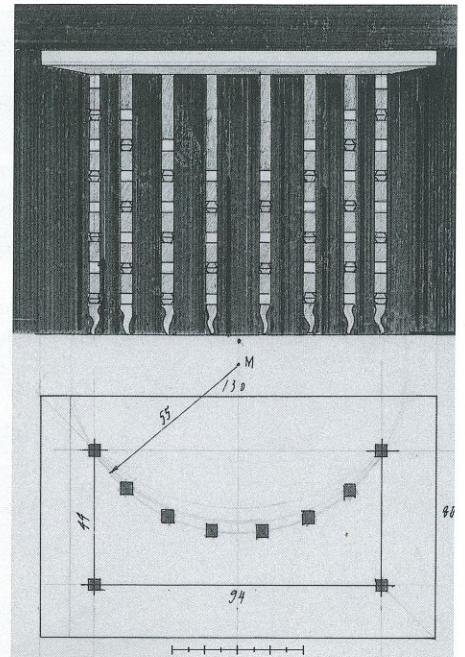
Abb. 31 (links): Maria Kirchental, Wallfahrtskirche. Kommunionbank während der Arbeiten zur Neuaufrichtung (2001).

Abb. 32 (rechts): Maria Kirchental, Wallfahrtskirche. Der neue Freialtar vor der Sockelzone des Hochaltars nach Fertigstellung.
