BAROCKBERICHTE
5 UND 6

Zur Restaurierung der Gewölbemalereien in der „Sala terrena“

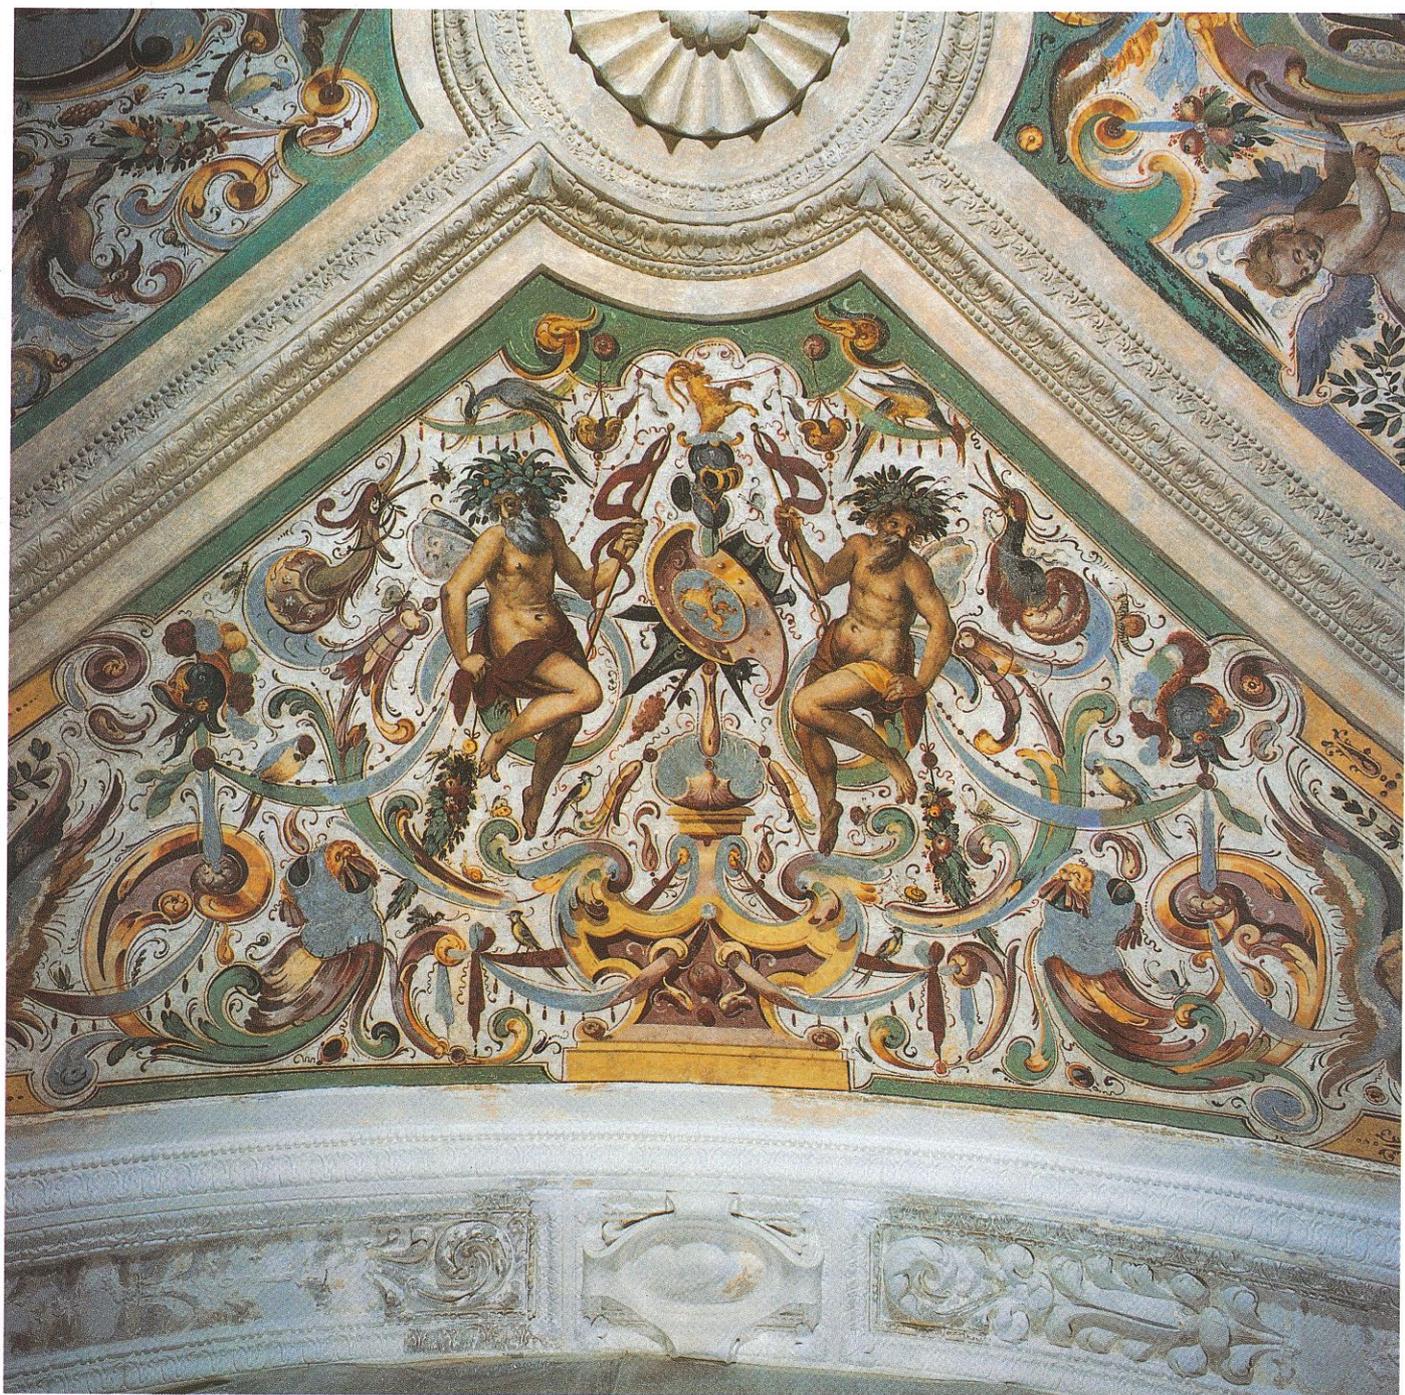
Abb. oben: Salzburg, Residenz, „Sala terrena“, Gewölbezwickel.
