Wolfgang Brandauer Restaurierung der Holzobjekte

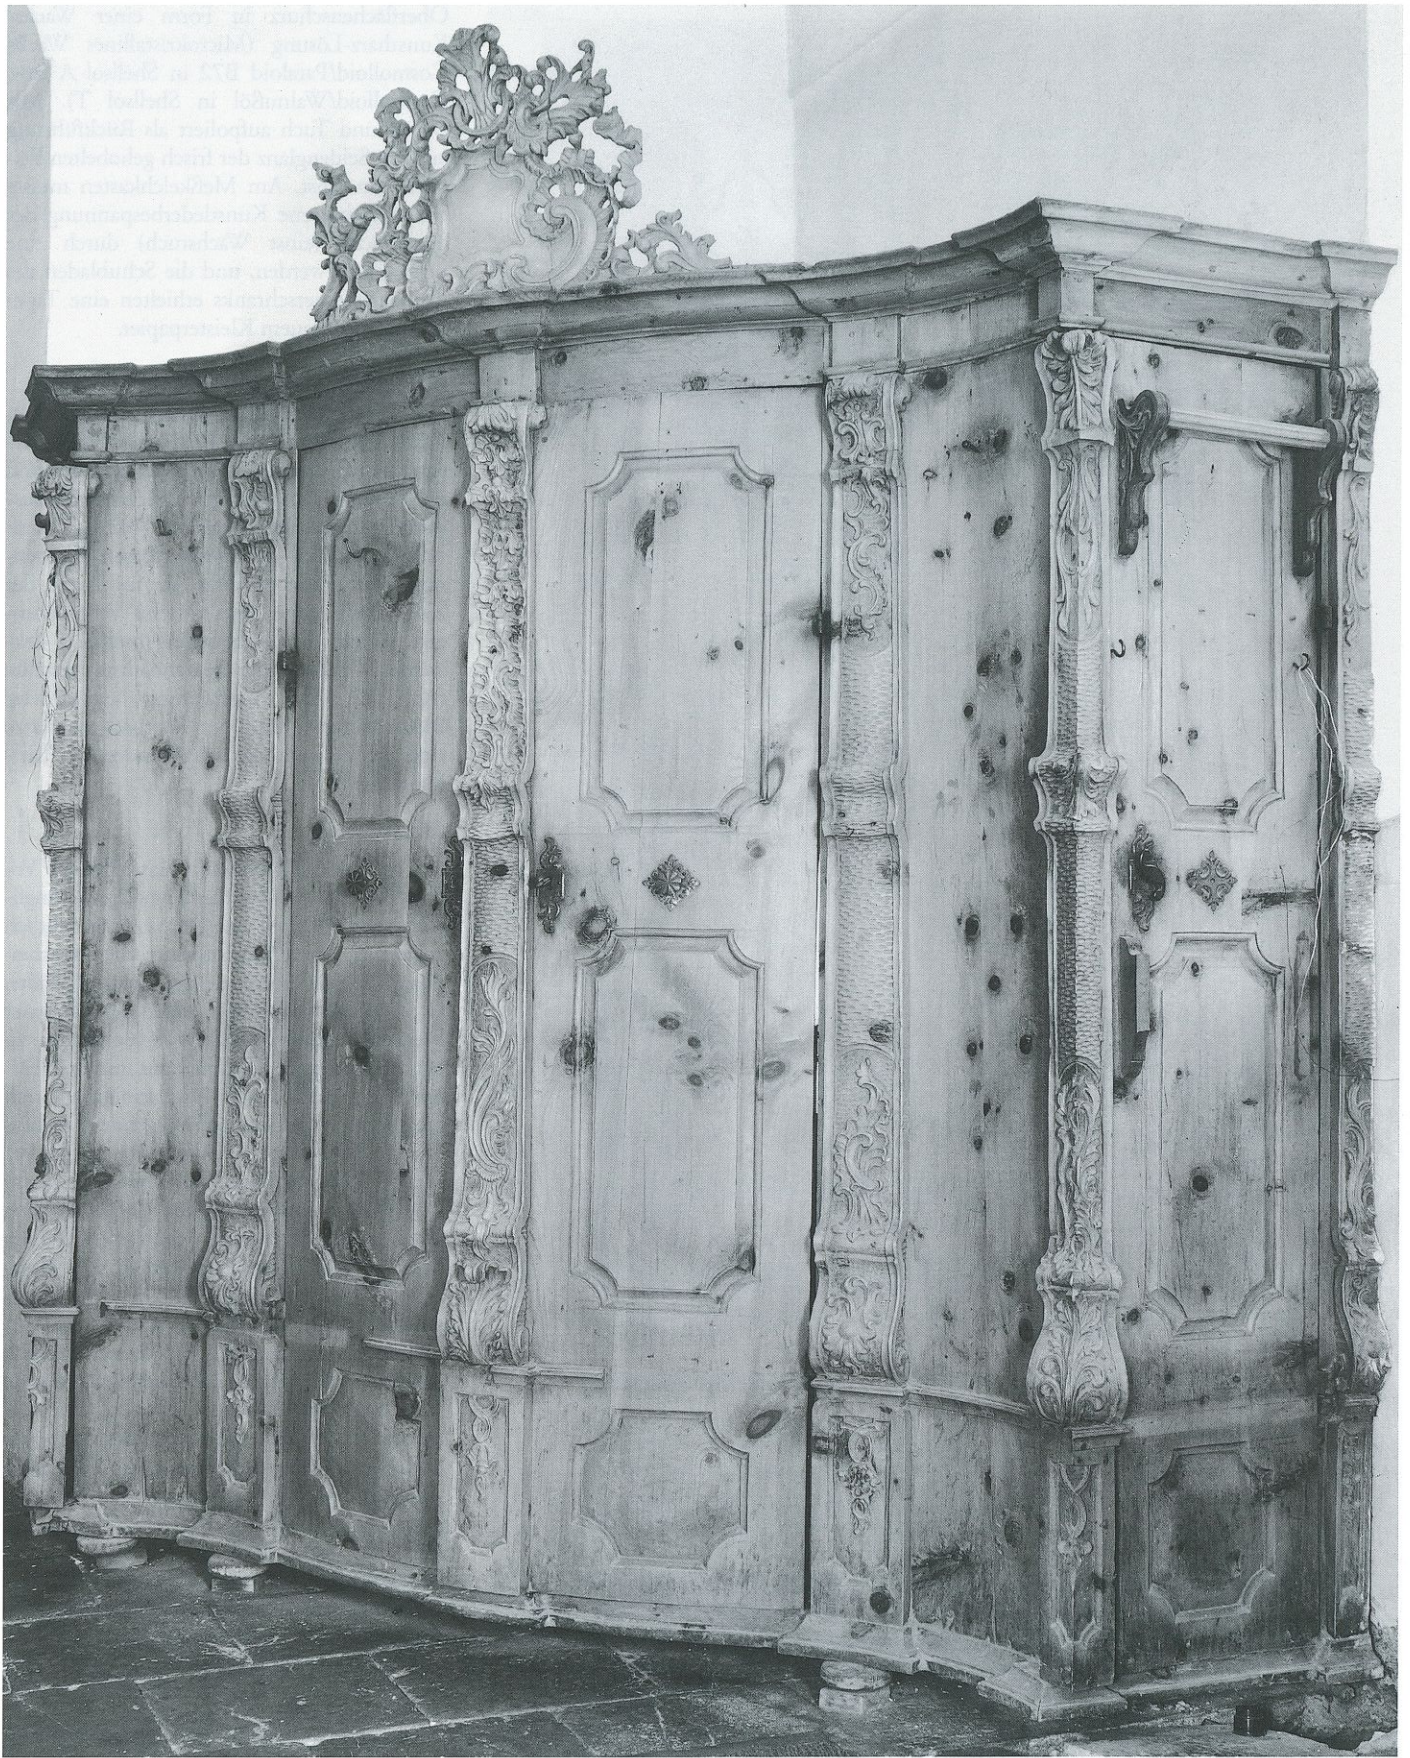
Abb. 90 (oben): Maria Kirchent, Wallfahrtskirche. Großer Paramentenschränk, 1768 von dem in Maria Alm tätigen Tischler Veit Häusl in dessen Werkstatt gearbeitet und nach Maria Kirchent geliefert.

Im Zeitraum des beginnenden 18. Jahrhunderts bis in die 1760er Jahre entstanden die 14 ungefaßten Nadelholzschränke von Schatzkammer und Sakristei. Herausragendstes Beispiel sind hierbei wohl die beiden Rokoko-Sakristeischränke des Tischlermeisters Veit Häusel aus Maria Alm von 1768 (Abb. 90 – vor der Restaurierung). Aber auch in frühbarocker Tradition stehende, mit reichem Wellenleistendekor und Grotteskenschnitzerei ausgestattete Schrankfassaden finden sich im Bestand. Als Restaurierungsschwerpunkt stellte sich vor allen Dingen die Behandlung der verschmutzten und reizlos gewordenen Holzoberflächen, ohne hierbei die zeitgegebene Patina zu verlieren, sowie die Ergänzung der zahlreichen kleinen Substanzverluste. So wurden beispielsweise für oft nur wenige Zentimeter lange Wellenleistenergänzungen eigene, den Querschnitten angepaßte Hobeisen gefertigt und die Profilleiste in barocker Hobeltechnik erstellt. Besonders hervorzuheben ist auch die überreiche Ausstattung der Möbel mit bemerkenswerten, teilweise gebläuten und gravierten Barockbeschlägen (Abb. 91 – vor der Restaurierung). Um die recht willkürliche historische Schrankaufstellung etwas zu lockern und dem entstehenden Museumsbereich ein adäquates Gepräge zu geben, werden einige Schränke nun im Erdgeschoß präsentiert.

Eine Hauptaufgabe boten die Ergänzungsarbeiten – Leisten, Schubladenkanten und Schnitzwerkdetails wurden entsprechend an- und eingepaßt und gelockerte Konstruktionselemente feuchtfest verleimt, die teilweise angerosteten Beschläge entrostet und mit Tripel-Ethanol-Paste gereinigt, Konservierung mit mikrokristallinem Wachs in Shellsol T; die verzinneten Beschläge an Fehlstellen zusätzlich mit Silberpuder, bedarfsweise mit Graphitpuder getönt und in Paraloid B72 gebunden retuschiert. An den ursprünglich geschwärzten Beschlägen konnte mittels Graphit/Oxydschwarz pigmentierter Kopal-Leinöl-Bienenwachs-Lacklasur ein angemessener Effekt erzielt werden.
