Isabella Kaml, Ilse Prenner, Elisabeth Scheel

Restaurierbericht zu den 14 Kreuzwegstationen der Wallfahrtskirche

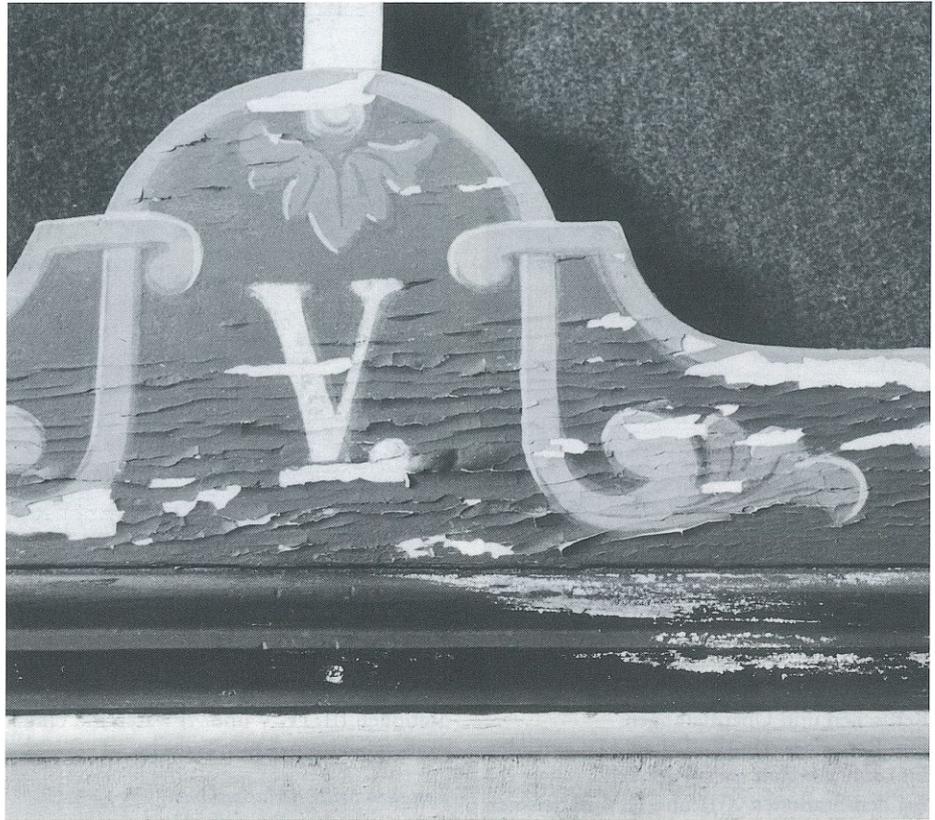
Abb. 82 (rechts): Maria Kirchental, Wallfahrtskirche. Detail des Rahmens der V. Kreuzwegstation, vor Restaurierung.

Vor allem an den Zierrahmen kam es durch zu feuchte Klimabedingungen zu einem massiven Schimmelbefall. Die Zierrahmen der

- Demontage aus dem Zierrahmen
- Abnahme der Oberflächenverschmutzung – Diamoniumcitrat
- Festigung loser Malschichtpartien – Störleim (Stationen XIII und XIV)
- Kittung von Ausbruchstellen – Leim-Kreidekitt (Stationen XIII und XIV)
- Regenerieren des krepiereten Firnis mit Alkoholfirnis (Stationen I, II, XIII und XIV)
- Zwischenfirnis – Dammarfirnis
- Farbliches Integrieren von nachgedunkelten, alten Retuschen und Übermalungen – abgemagerte Harz-Ölfarben
- Retusche von Fehlstellen und dunklen Firnisresten vor allem im Himmelsbereich, sowie von Überreinigungen und Abreibungen – abgemagerte Harz-Ölfarben
- Schlußfirnis
- Montage in den Zierrahmen
